| | INFORME DE INTERVENTORIA | Versión | Código | Página | PEÑABLANCA CASAS EN CONJUNTO RESIDENCIAL ETAPA I-II |

| NOMBRE DEL PROYECTO: | PEÑABLANCA CASAS EN CONJUNTO RESIDENCIAL ETAPA I-II |
| FECHA DEL REGISTRO FOTOGRÁFICO: | Noviembre – 07 - 2014 |

PISCINA:

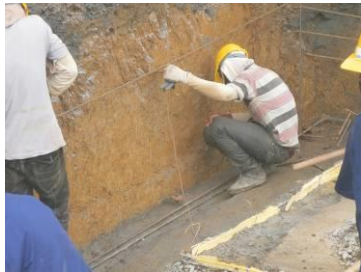
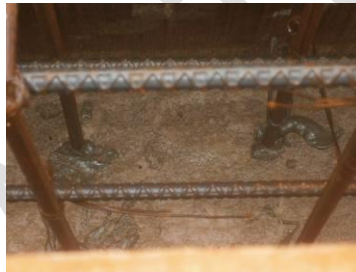
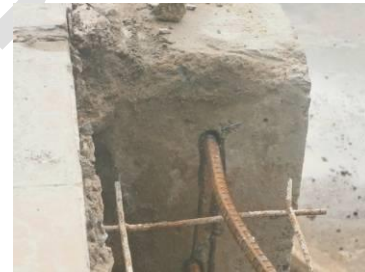
- ✚ Se dio inicio al armado de los hierros, generando amarres a la estructura existente con anclajes epoxicos.
- ✚ Se verifico la utilizacion de herramientas para garantizar plomos, niveles y demas requerimientos para la buena ejecucion de las actividades.

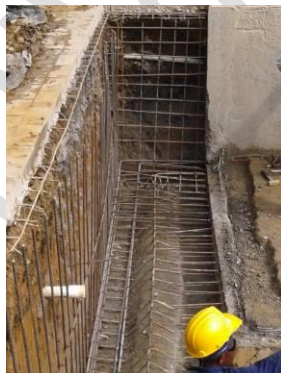
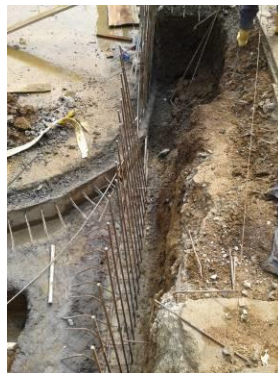
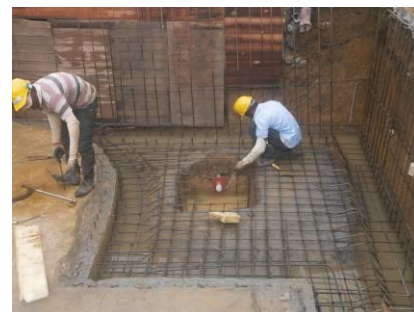
- ✚ Se inicio el armado de los muros y posteriormente la losa, donde se incluye el refuerzo para el foso de la nueva rejilla de fondo.

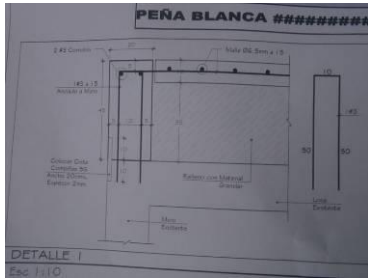
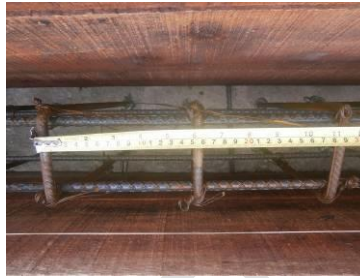
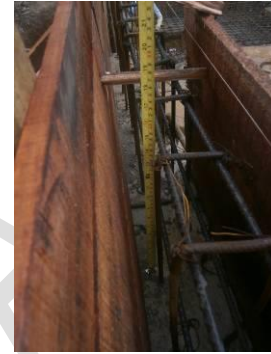
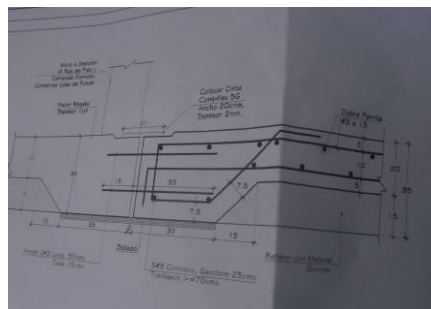
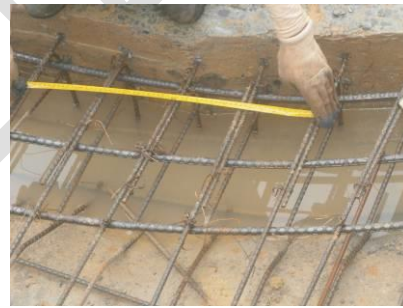
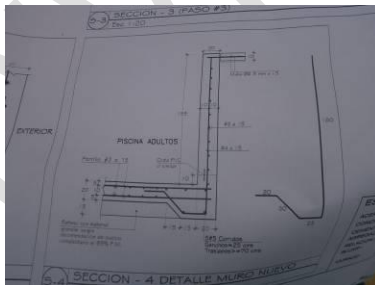
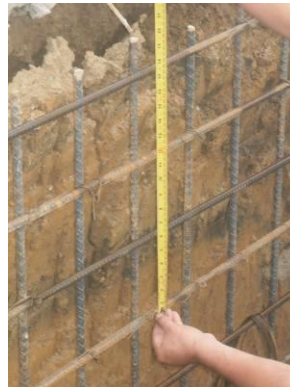
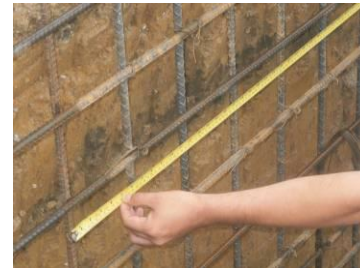
- ✚ En el comité del Sábado 25 de Octubre, se realizó la verificación gral del armado en referencia con los planos estructurales.
- ✚ Se evidencio un error en el planteamiento de los hierros horizontales del muro, el cual fue modificado inmediatamente por el personal encargado.

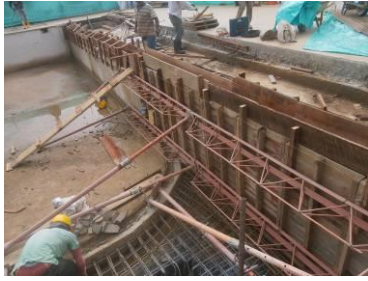
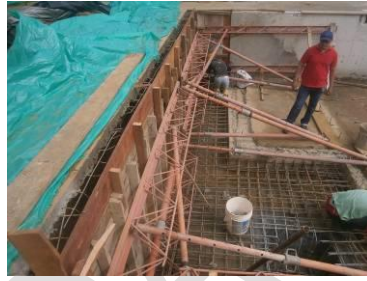
- ✚ Se inicio el montaje de la formaleta en madera, atracada por medio de cerchas metálicas con sus respectivos gatos.

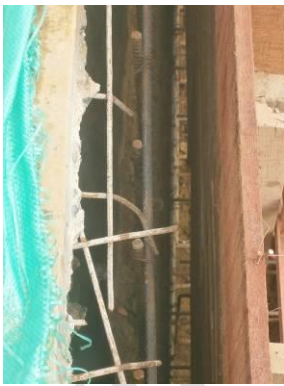
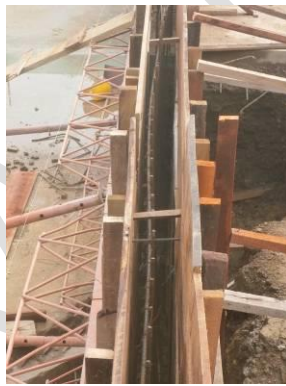
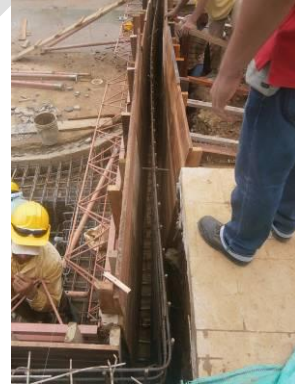
- ✚ Se confronto la instalación de las armaduras respecto a las formaletas, para verificar áreas de recubrimiento y los plomos de las mismas.

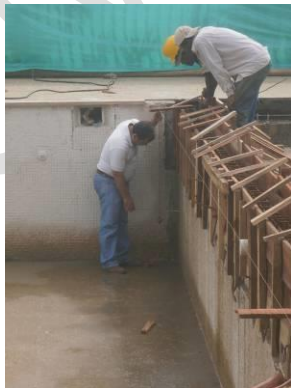
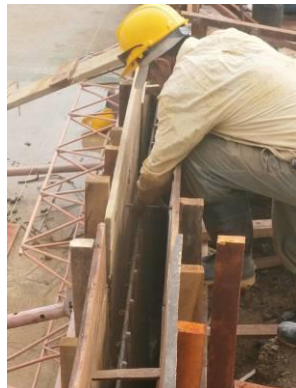
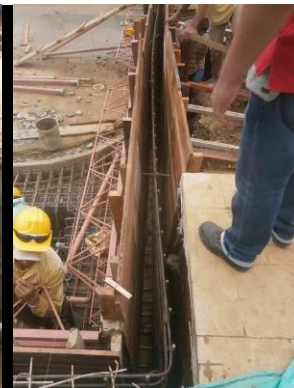
- ✚ Se evidenciaron áreas con bajo recubrimiento y fuera de línea, para lo cual se procedió a verificar nuevamente plomos y reubicar la formaleta.

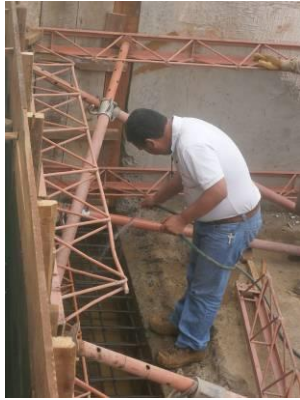
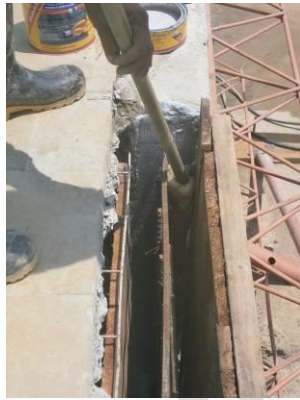
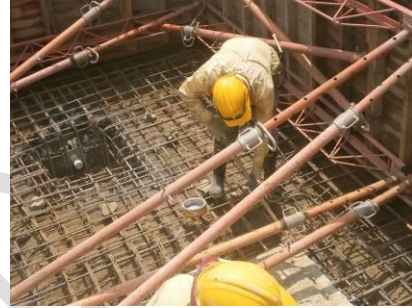
- Antes de iniciar el proceso de fundición se adecúan las áreas con la limpieza de la superficie de la losa y la aplicación del epóxico (Sikadur 32 Primer) para garantizar la adherencia del concreto nuevo al viejo.

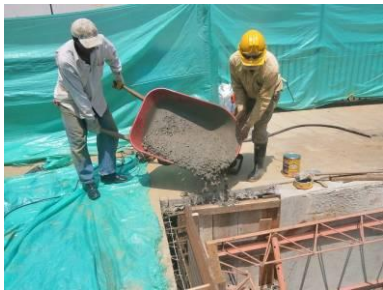
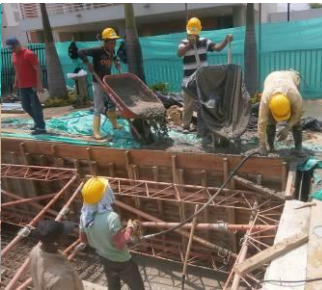
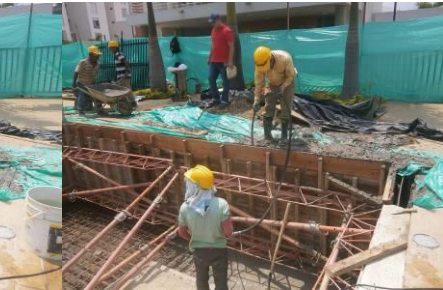
- El día Lunes 27 de Octubre se dio inicio al proceso de fundición, verificando un Concreto de 4000PSI TM 1", suministrado por Argos.

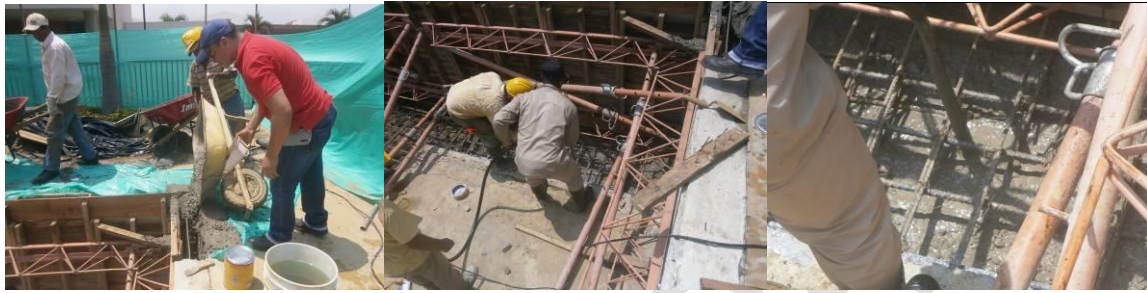
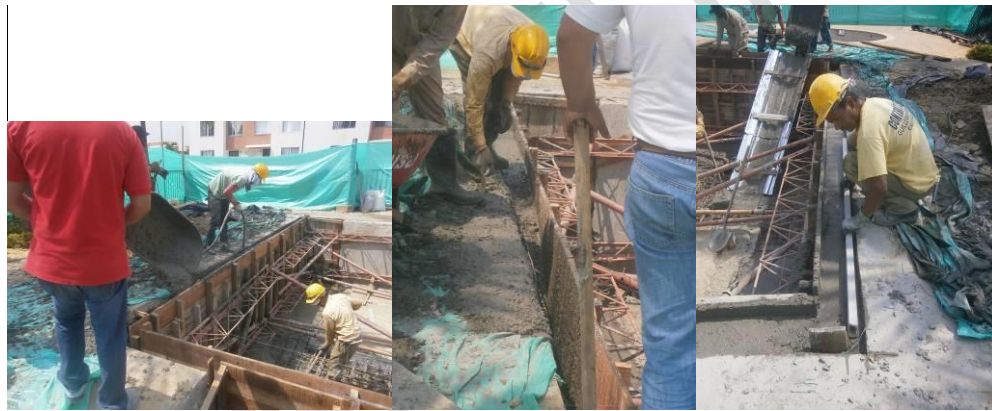
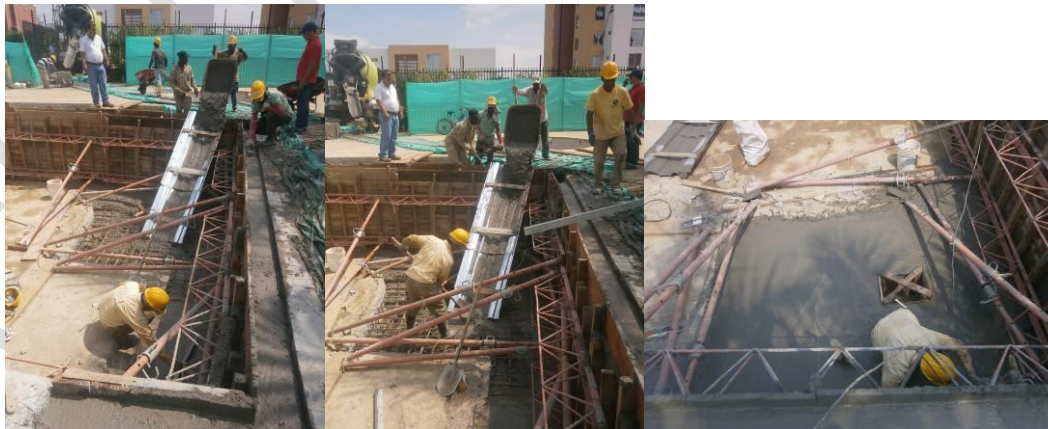
- ✚ Proceso de fundición por medio de carretas, donde se verifica el correcto vibrado del concreto.
- ✚ Posterior a la fundición tanto de losas como de muros se procedió a realizar el nivelado de la superficie.
- ✚ Durante el proceso, se genero el movimiento de la formaleta que conforma el área de la playa, pese al intento del personal para devolverla a su sitio, se evidencia una protuberancia que deberá ser tratada al retirar la misma.

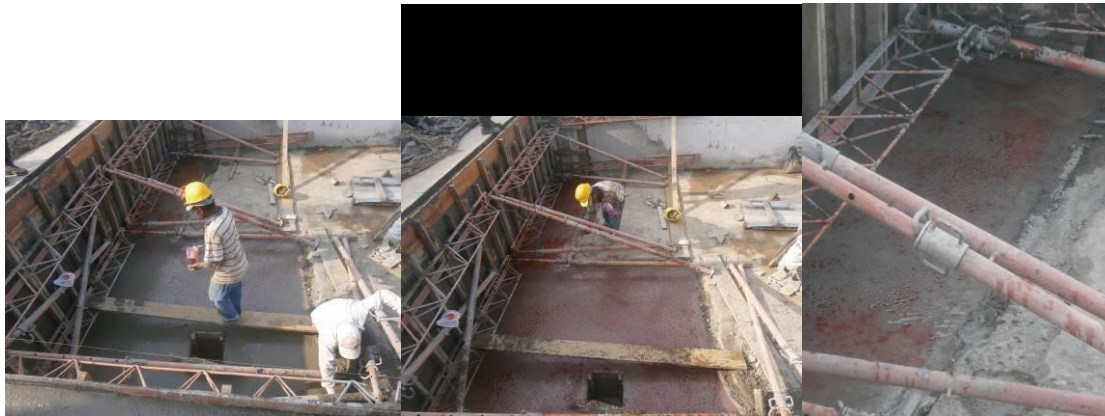
- ✚ Al finalizar la adecuación de la losa se procedió a curar la superficie con Antisol para proteger el proceso de fraguado.

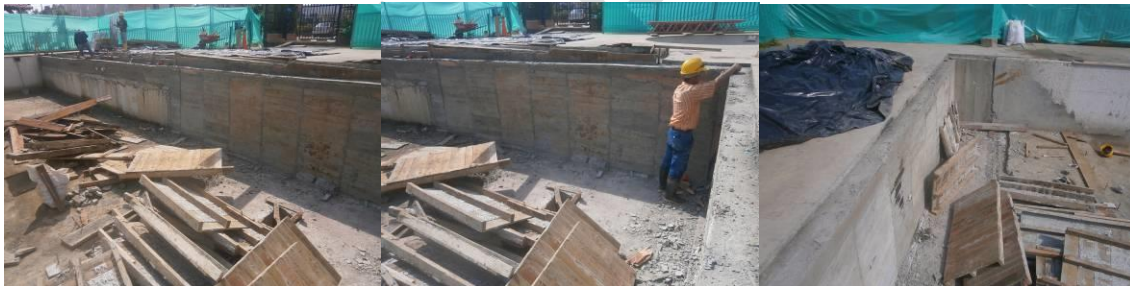
- ✚ Al día siguiente se realizó el retiro de las formaletas o desencofrado, realizando la verificación del acabado de las superficies fundidas.

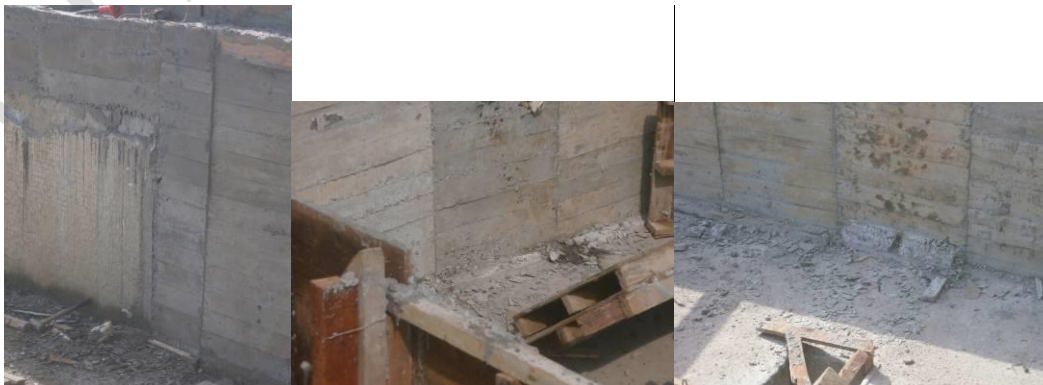
- ✚ Teniendo en cuenta lo sucedido en el proceso de fundición, se evidenciaron áreas a tratar con sobresaltos, protuberancias y hormigueros.

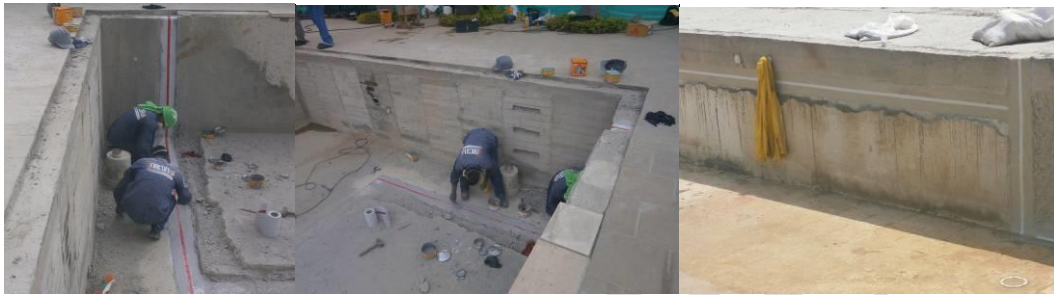
✚ Se realizo el tratamiento de las junta entre la estructura existente con la estructura nueva.

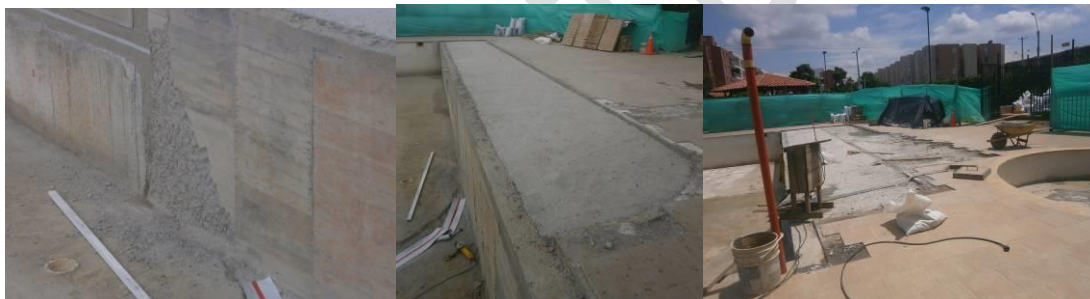
✚ Se retiro un área de tablón junto a la playa para modificar la pendiente del tablón existente.
 ✚ Actualmente se están adecuando las áreas para dar inicio a las actividades de obra blanca.

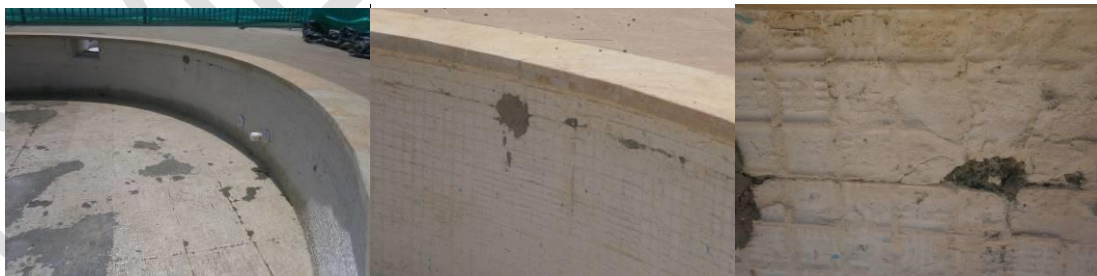
✚ En la piscina pequeña se evidencia una fisura que recorre todo el muro perimetral, aprox. a 10cm del rompeolas.
