**INTERVENTORIA TECNICA ZONAS
COMUNES**

**PEÑABLANCA CASAS EN CONJUNTO RESIDENCIAL
SEPTIEMBRE DEL 2014**

TEMAS TRATADOS PRODUCTO DE AUDITORIA TECNICA

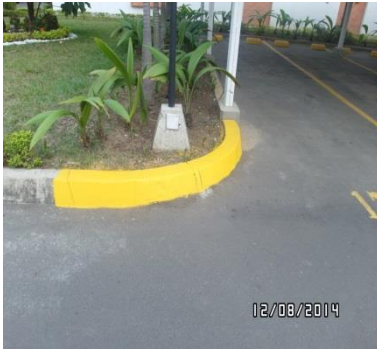
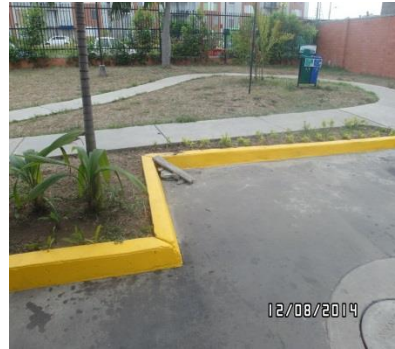
TEMA : Bordillos
UBICACIÓN : Perímetro de las calzadas
Reparación : En material cementicio
FINALIZADO

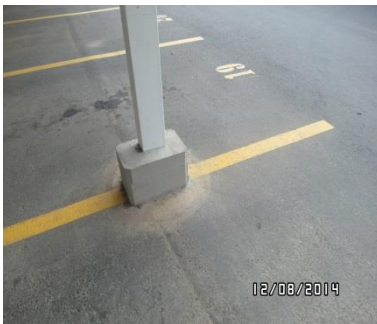
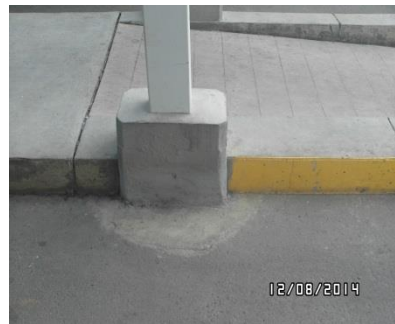
TEMA : Pedestales
UBICACIÓN : Cabeza de estructura metálica parqueaderos .
Reparación : En material en concreto
FINALIZADO .

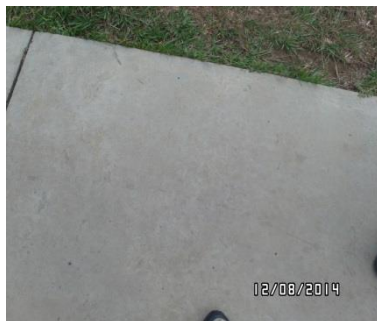
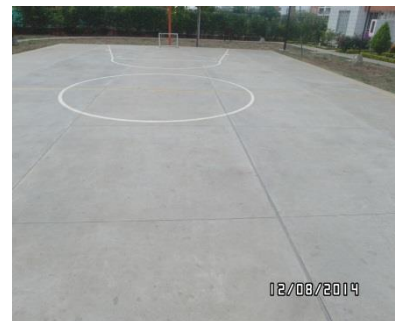
TEMA : Concretos Cancha Múltiple/
abordadores
UBICACIÓN : Concretos oquedades
Reparación : En material cementicio
FINALIZADO.

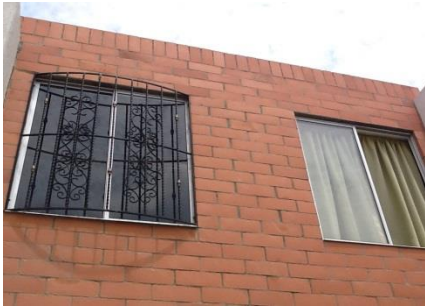
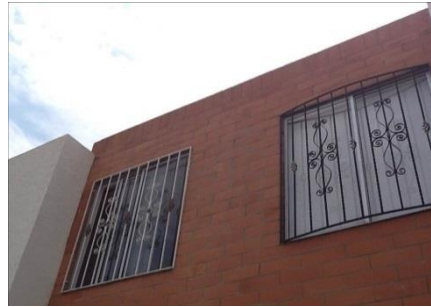
TEMA : Mampostería
UBICACIÓN : Forraje Casas
Reparación : sellante e Hidrófugo
EN PROCESO DE ACABADO .

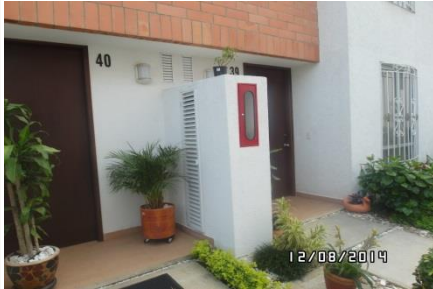
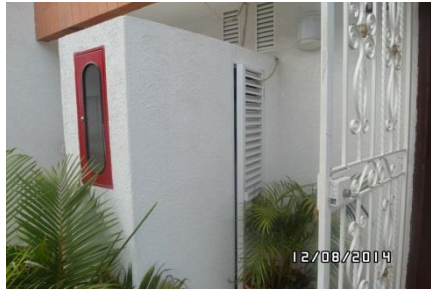
TEMA : Graniplass Blanco
UBICACIÓN: casas
metálica parqueaderos .
Reparación : En material Graniplass
FINALIZADO .

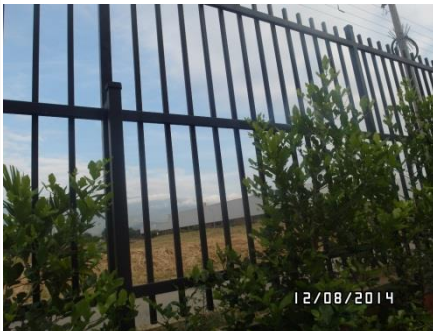
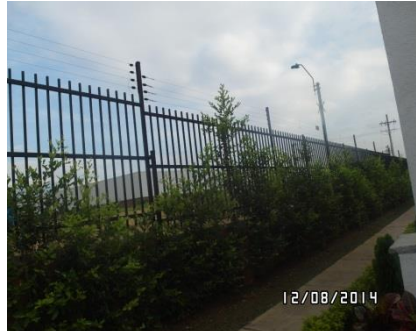
TEMA : Cerramiento
UBICACIÓN : Cerramiento Perimetral
Reparación : Pintura zonas afectadas
FINALIZADO

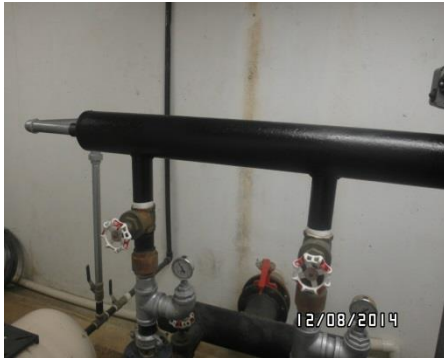
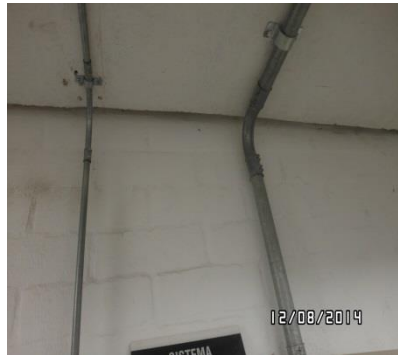
TEMA : SISTEMA DE BOMBEO
UBICACIÓN : CUARTO MAQUINAS
Reparación : Cambio de flauta –
sistema eléctrico corrección
FINALIZADO .

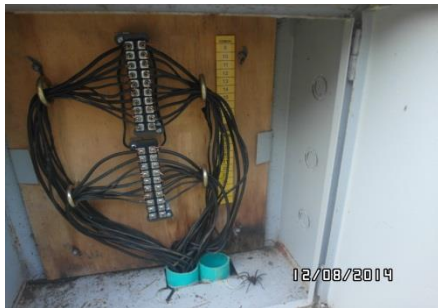
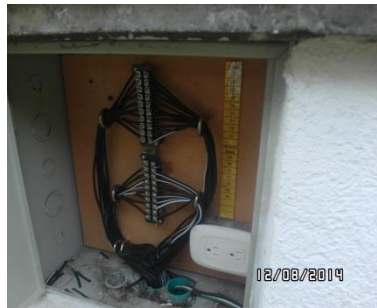
TEMA : Sistema de Comunicaciones
UBICACIÓN: strip .
Reparación : Reorganización
FINALIZADO .

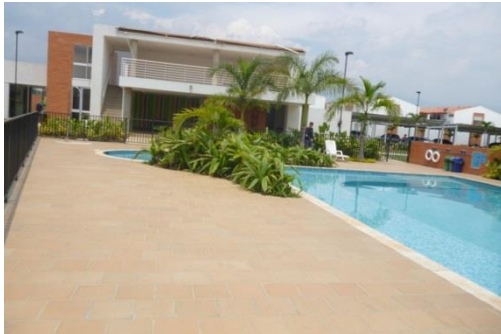
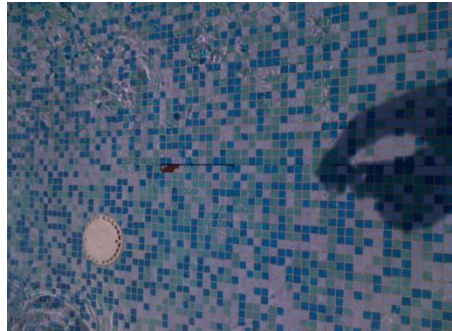
TEMA : Piscina
UBICACIÓN : recreación
Reparación : Rehabilitación de interna
EN PROCESO .

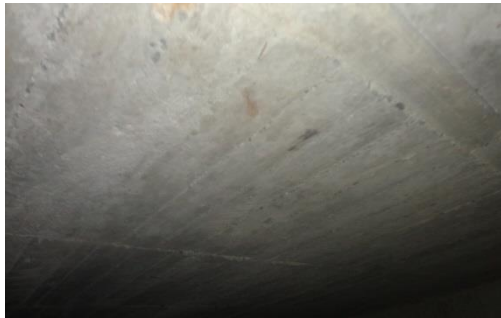
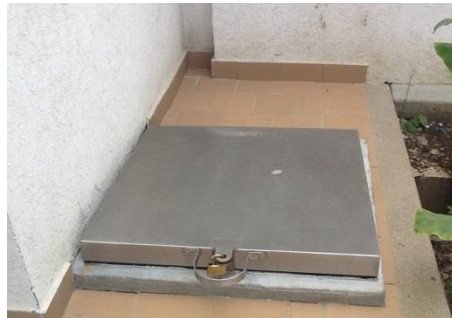
TEMA : Tanque de Almacenamiento
UBICACIÓN : zona Húmeda
Reparación : aceros expuestos
FINALIZADO .

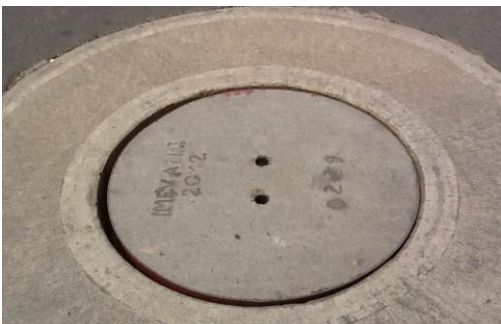
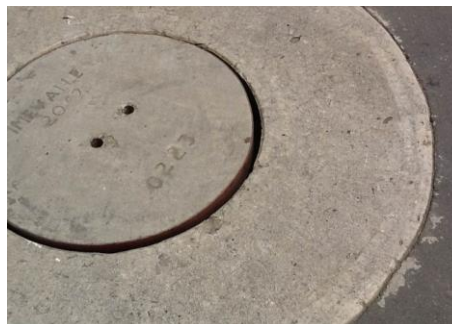
TEMA : tapas pozos
UBICACIÓN : vía
Reparación : Ubicación y sentada
FINALIZADO .
