## INFORME CIVILKA DE ACUERDO A LA AUDITORIA DEL NOV.2013 E INTERVENTORIA A SEPT.2014

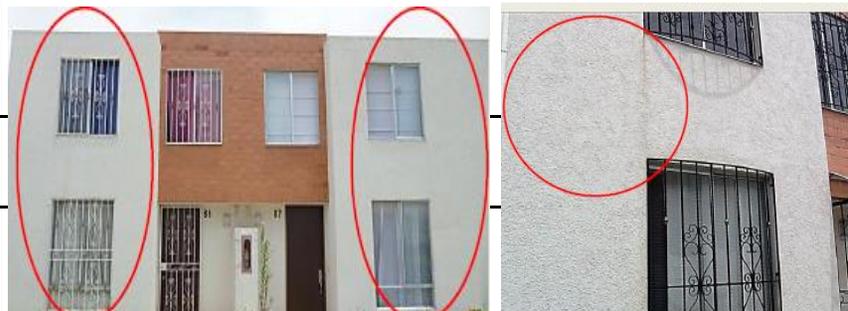
<b>3.2</b>	<p>ASPECTOS A VERIFICAR:Características geométricas : No supera los 4mm rango 1-1.5</p>
<b>3.4</b>	<p><input checked="" type="checkbox"/> El sustrato aplicado Graniplass , está demasiado débil a la humedad y a la presencia de cualquier tipo de entrada de agua, el revestimiento se debilita y se disolverá lesionando la protección (pigmento</p>
<b>3.5</b>	<p><input checked="" type="checkbox"/> No existe presencia de hidrófugo en la fachada de graniplass</p>
<b>4 ABSORCION DE AGUA :</b>	
<b>4.1</b>	Las unidades para exteriores ensayadas según el procedimiento descrito en la NTC, 4017 (ASTM C67), deben cumplir con los requisitos de absorción de agua en 24 h de inmersión (promedio y máximo individual)
<b>4.2</b>	Se deben aplicar el lavado en general y luego someterlo a hidrófugo , presencia de demasiado inconformidad irregular .

<div style="border: 1px solid gray; padding: 5px; background-color: #f9f9f9;"> <p><b>TEMA : Graniplass Blanco</b>  <b>UBICACIÓN: casas</b>  <b>metálica parqueaderos .</b>  <b>Reparación : En material Graniplass</b>  <b>FINALIZADO .</b></p> </div> </div> </div>

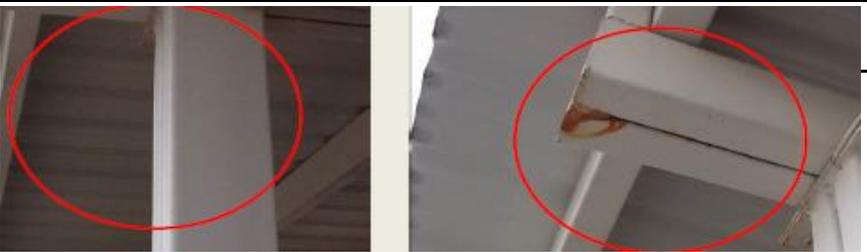
6.2	ASPECTOS A VERIFICAR: AUSENCIA DE ANTICORROSIVO Y EXPOSICIÓN DEL HIERRO A LOS ELEMENTOS DE AGUA

<div data-bbox="1438 641 1942 787" style="border: 1px solid black; padding: 5px;"> <p>TEMA : Cerramiento            UBICACIÓN : Cerramiento Perimetral            Reparación : Pintura zonas afectadas  <b>FINALIZADO</b></p> </div>

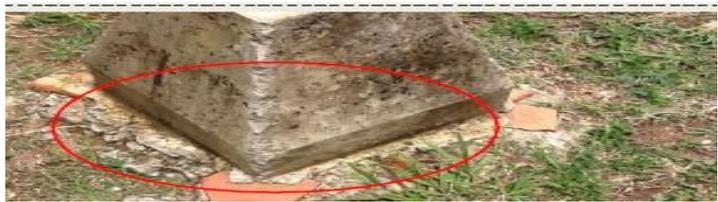
9.1	ASPECTOS A VERIFICAR: ACABADOS PRESENTAN DISCONTINUIDAD EN SU ACABADO MATERIAL FINAL ESCOMBRO
