CIVILKA	CIVILKA LTDA		
	INFORME DE INTERVENTORIA CONJUNTO RESIDENCIAL PEÑAS BLANCAS	Fecha entrega: Septiembre 30 de 2013	Hora de entrega: 12:00 PM

OBJETO CONTRATO:	REVISIÓN DE OBRA
CONTRATANTE:	CIVILKA LTDA.
CONTRATISTA:	CONSEJO DIRECTIVO PEÑAS BLANCAS
INTERVENTOR:	ING. HENRY SILVA
RESIDENTE DE INTERVENTORÍA:	ARQ. JUAN CARLOS FEIJÓO RAMÍREZ

1. INSPECCIÓN DE OBRA GENERAL

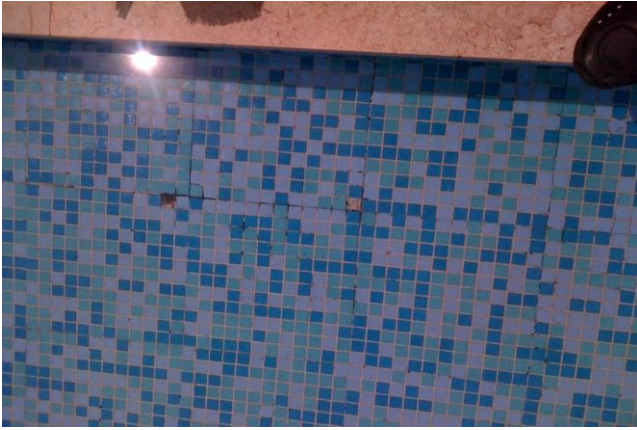
PISCINA DE ADULTOS: DESPRENDIMIENTO GENERAL DE FICHAS DE CRISTANAC

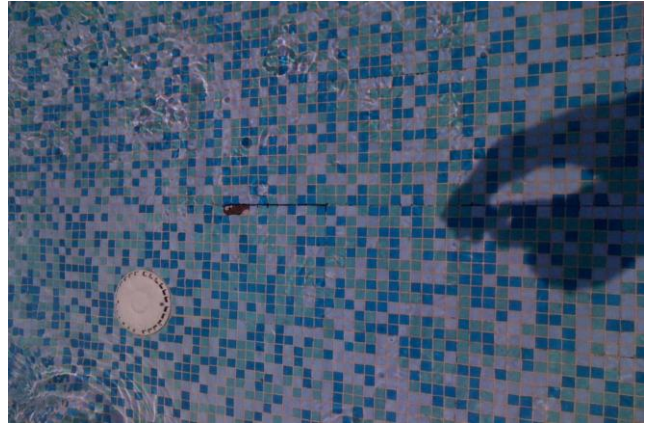
EN PISCINA DE NIÑOS PRESENTA FISURA EN PISO Y DESPRENDIMIENTO GEERAL DEL CRISTANAC

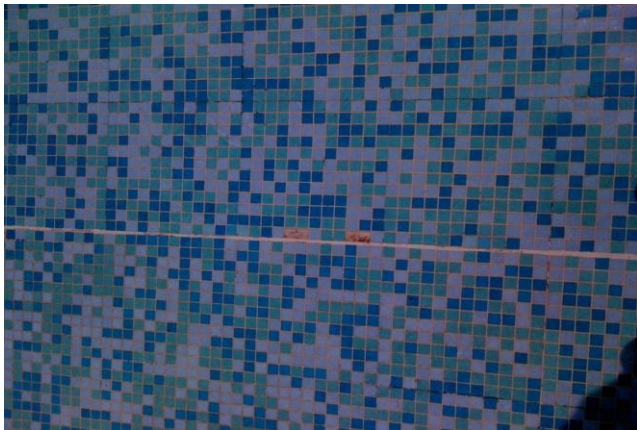
PISCINA DE ADULTOS: DESPRENDIMIENTO GENERAL DE FICHAS DE CRISTANAC

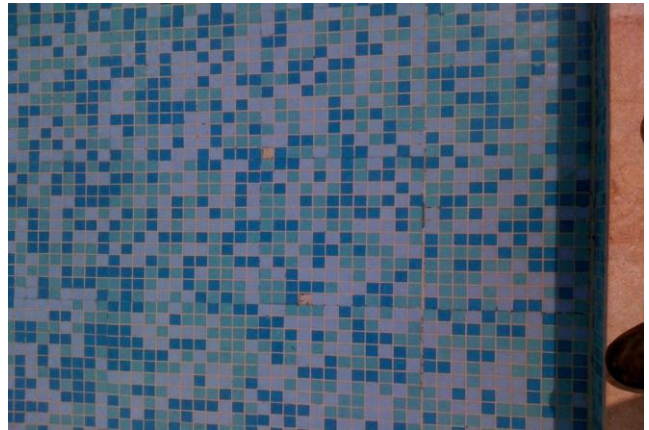
EN PISCINA DE NIÑOS PRESENTA FISURA EN PISO Y DESPRENDIMIENTO GEERAL DEL CRISTANAC

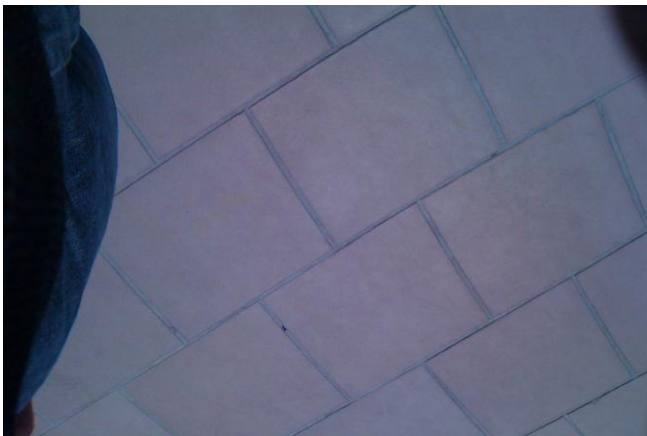
DESPRENDIMIENTO DE FRAGUA ÁREA PISCINA

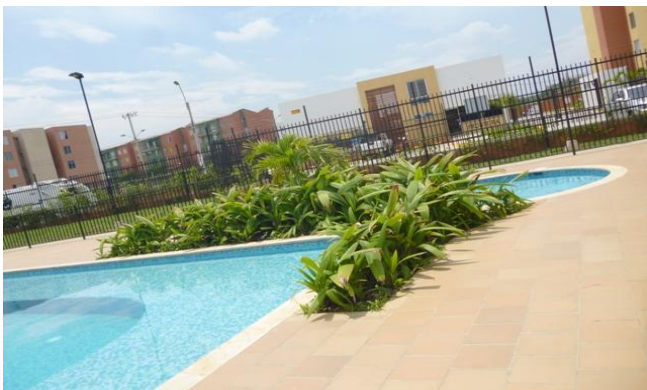
PISCINA DE NIÑOS JUNTO A LA DE ADULTOS Y SEPARADA POR ZONA VERDE

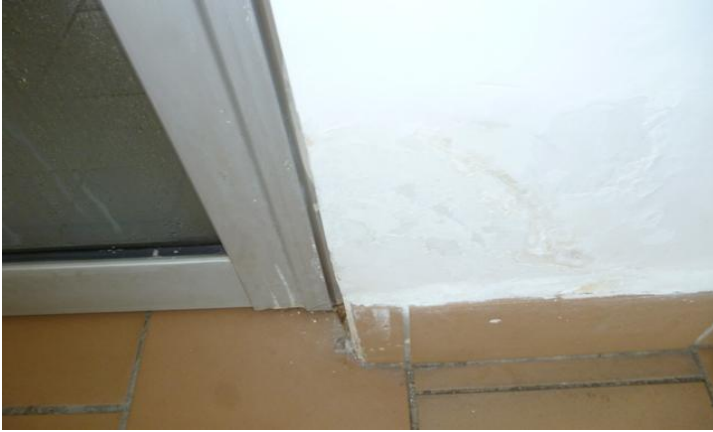
HUMEDADES GENERALES EN ÁREA DE SAUNA EN PATA DE LOS MUROS

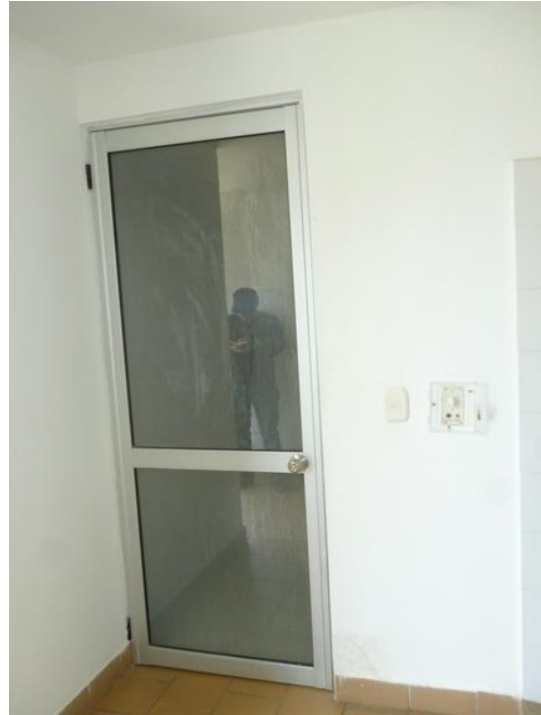
HUMEDADES GENERALES EN ÁREA DE SAUNA EN PATA DE LOS MUROS

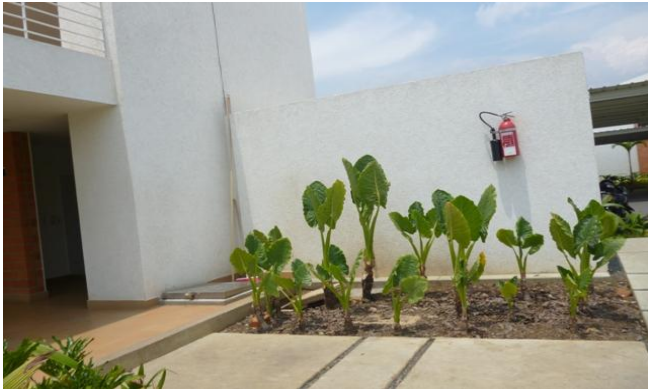
FALTA RAMPA DE ACCESO MINUSVÁLIDOS PARA EL INGRESO DEL ÁREA SOCIAL

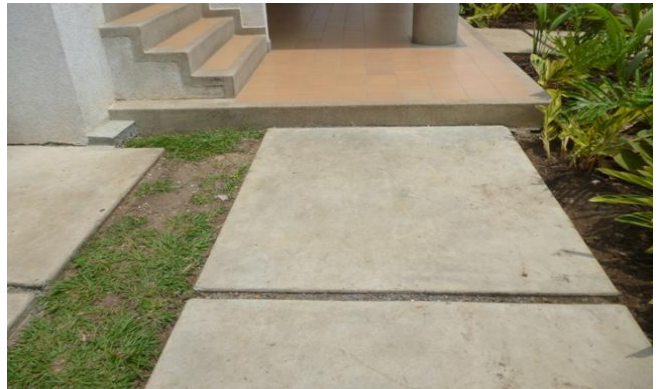
FALTA RAMPA DE ACCESO MINUSVÁLIDOS PARA EL INGRESO DEL ÁREA SOCIAL

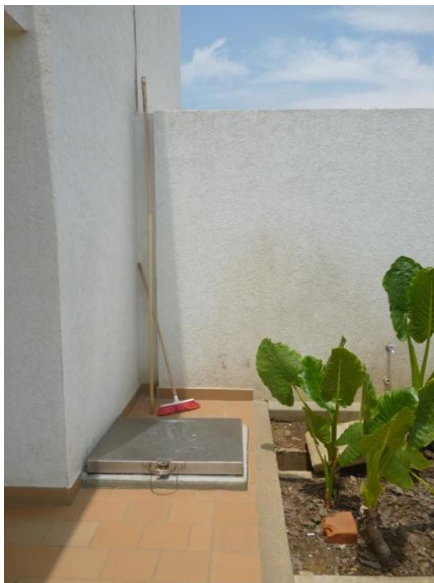
TAPA DE TANQUE DE RESERVA A LA INTEMPERIE, PRESENTANDO OXIDACIÓN

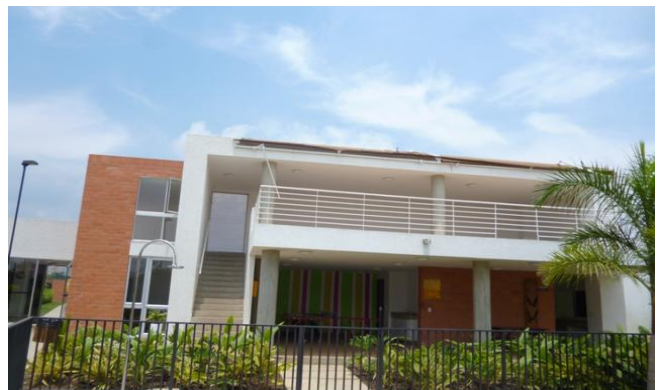
SE PLANTEA CERRAMIENTO DE ÁREA SOCIAL EN SEGUNDO PISO POR QUEJAS DE RUIDO

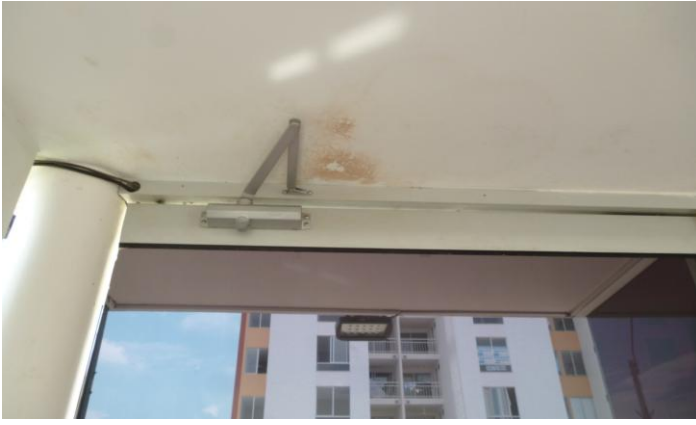
HUMEDAD EN CIELO RASO DE PORTERÍA POR FILTRACIÓN DE AGUA DE TERRAZA

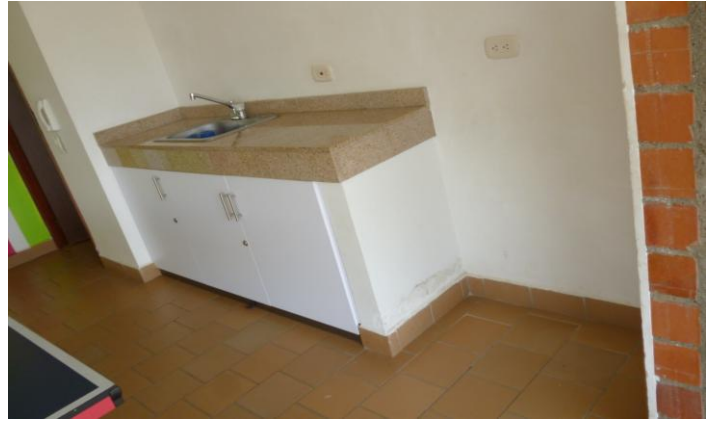
HUMEDAD EN COCINETA DE ÁREA SOCIAL

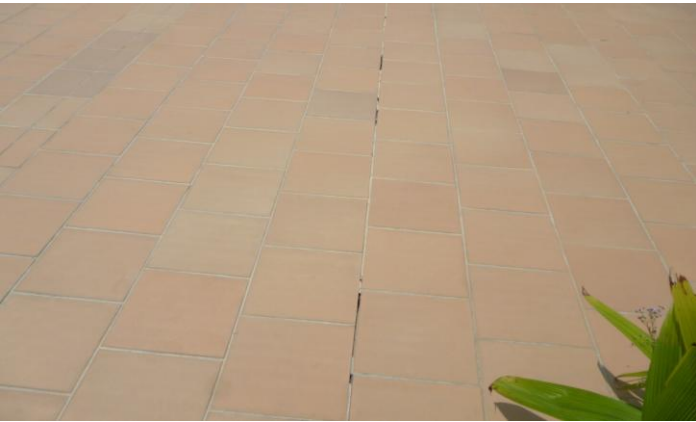
DESPRENDIMIENTO DE FRAGUA EN ÁREA SOCIAL

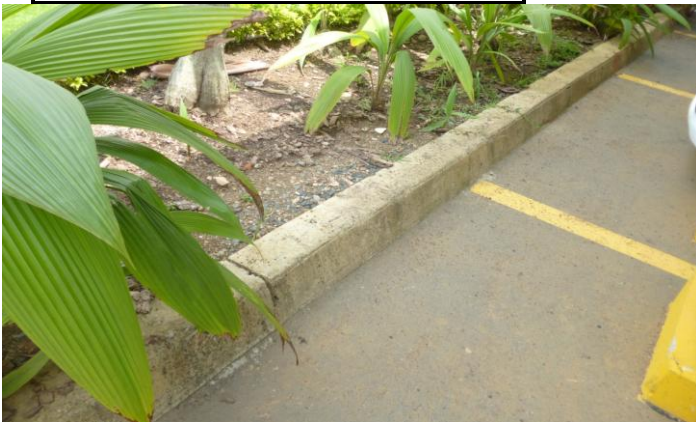
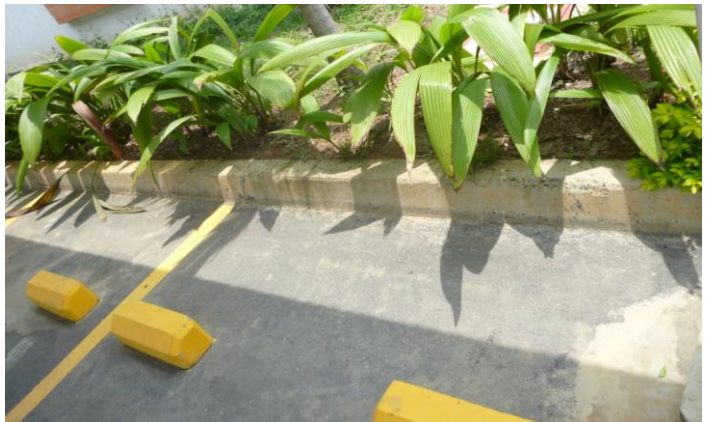
MAL ESTADO DE SARDINELES EN PARQUEADEROS

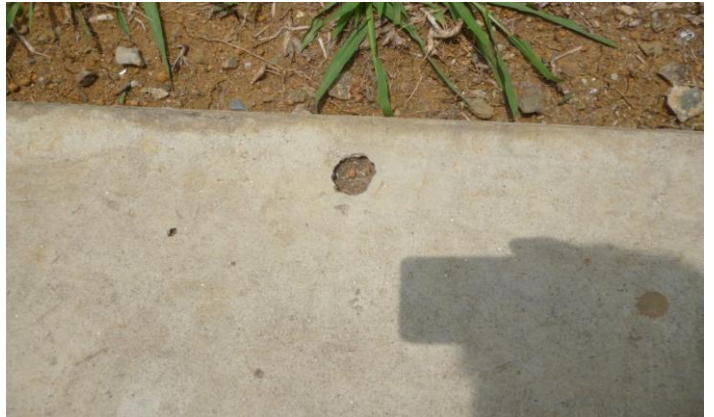
ANDENES CON HUECOS EN EL CONCRETO GENERALIZADO EN TODAS LAS CIRCULACIONES

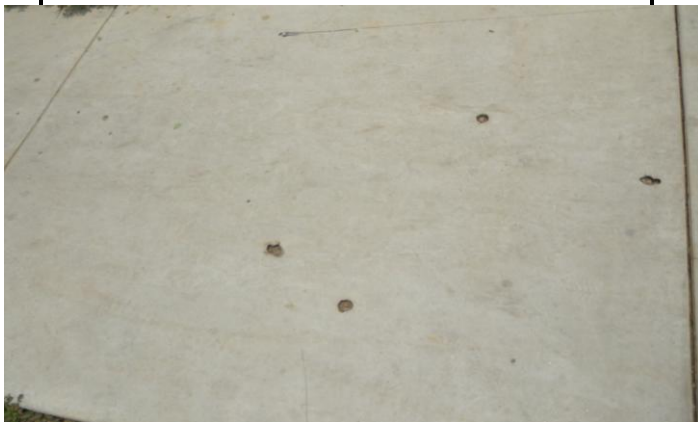
ANDENES CON HUECOS EN EL CONCRETO GENERALIZADO EN TODAS LAS CIRCULACIONES

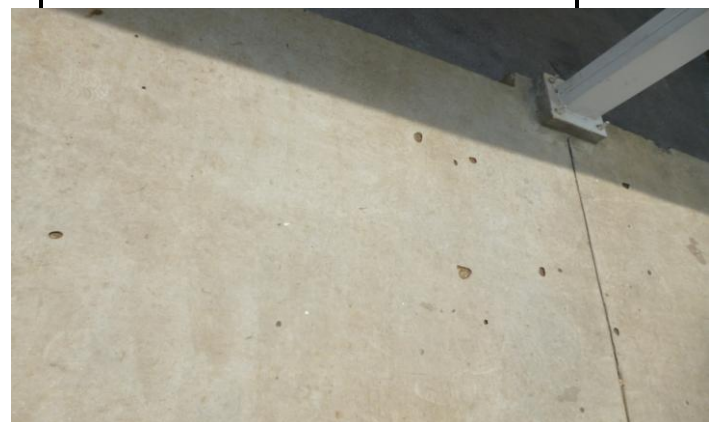
ANDENES CON HUECOS EN EL CONCRETO GENERALIZADO EN TODAS LAS CIRCULACIONES

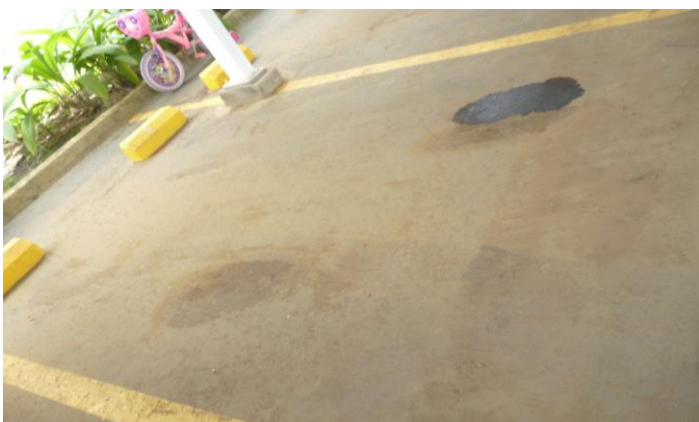
EMPOZAMIENTO DE AGUA EN PARQUEADEROS

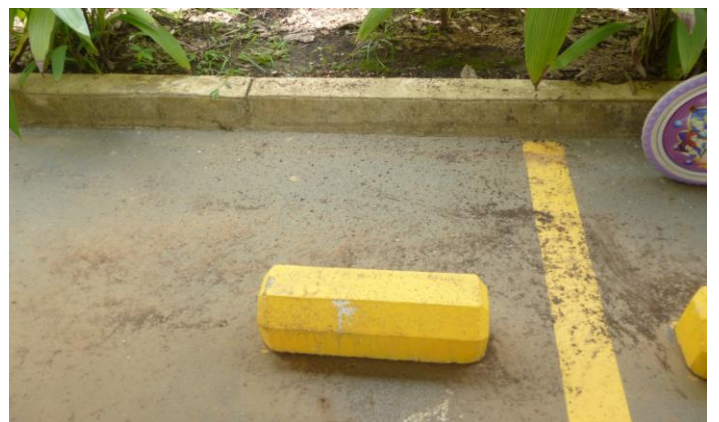
REBOSE DE AGUAS LLUVIAS DE ZONAS VERDES A PARQUEADEROS

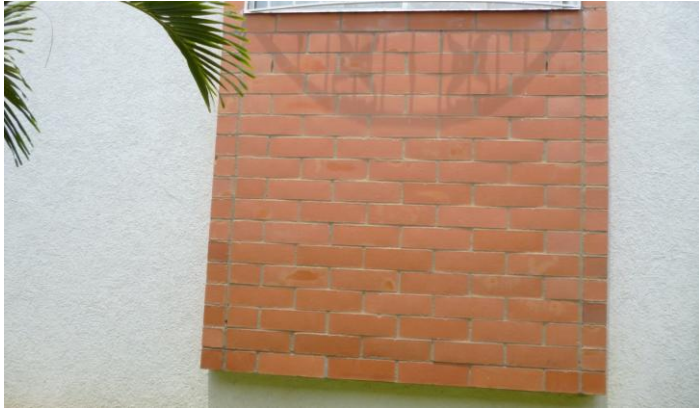
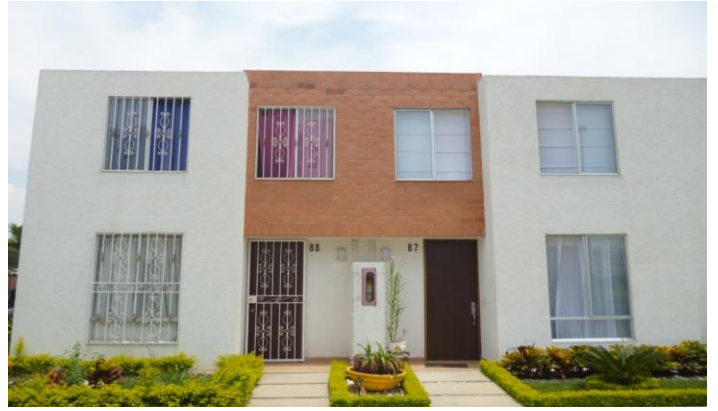
LADRILLO A LA VISTA CON HONGOS Y MANCHAS

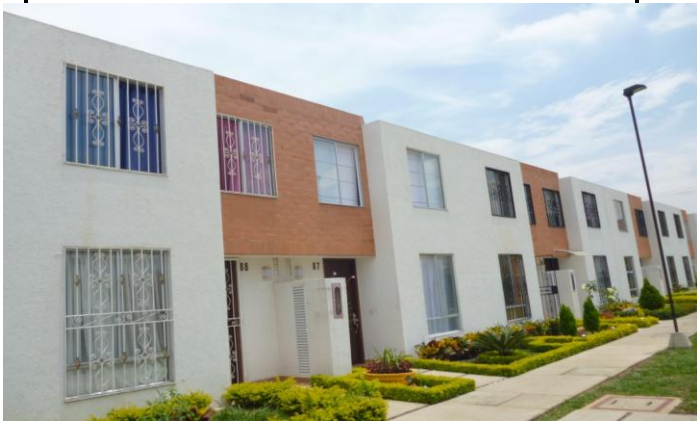
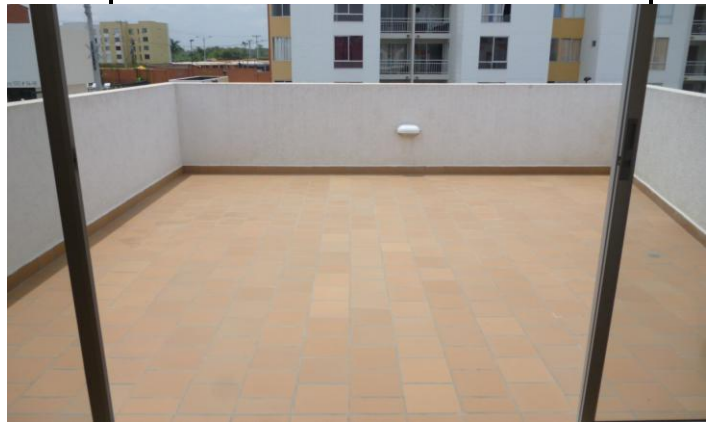
MUROS DE FACHADA SIN PROTECCION SUPERIOR (ALFAGÍAS)

MUROS EN Y TERRAZA SIN PROTECCIÓN DE ALFAGÍA

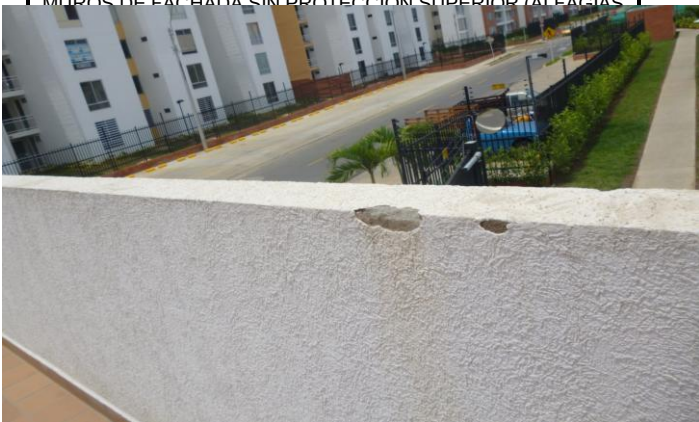
FILO DESBORDADO POR FALTA DE ALFAGÍA
