CASAS DE PEÑAS BLANCAS
CONSTRUCTORA JARAMILLO MORA S.A

AUDITORIA TECNICA EN LA CALIDAD DE LA
CONSTRUCCION

NOVIEMBRE DEL 2013

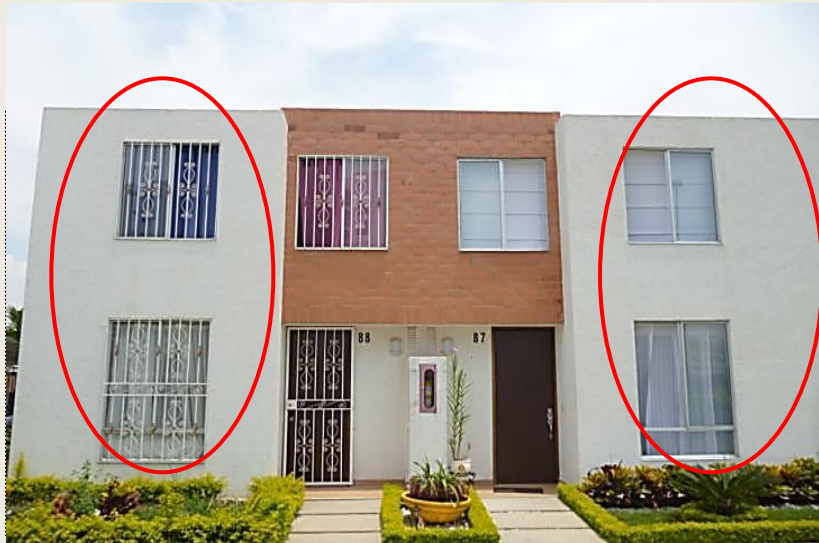
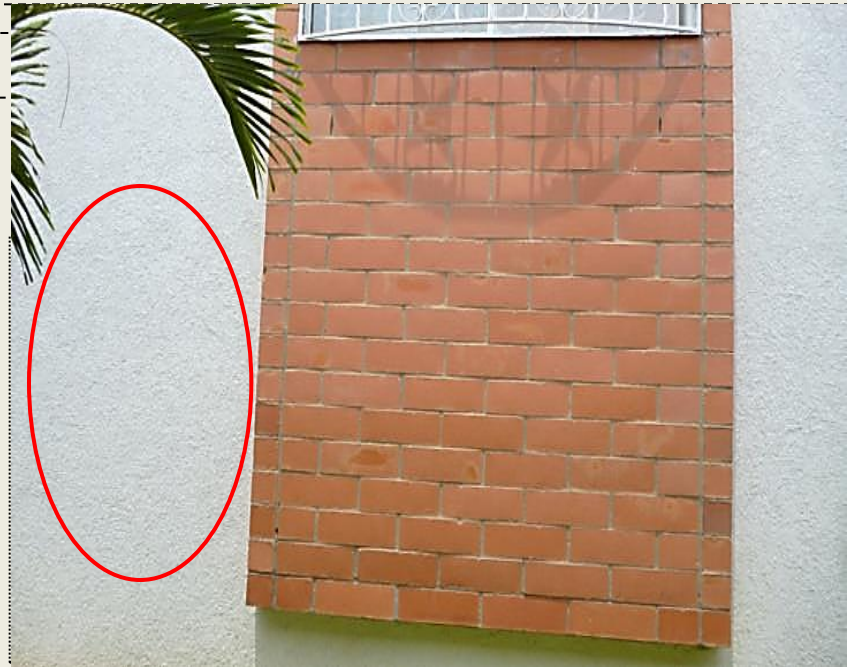
PROCESO AUDITADO SISTEMA : Fachadas en Graniplass

Acronal – macillas acrílica –pigmentos color Blanco finalización esgrafiado .

La humidificación ulterior en nula en su condición de permeabilidad del sustrato .

El sustrato presenta baja permeabilidad al vapor de agua y rápido desprendimiento , unido a que no poseen valor nutriente y por lo tanto son desagregadas por ataques biológicos y promueven el crecimiento del moho .

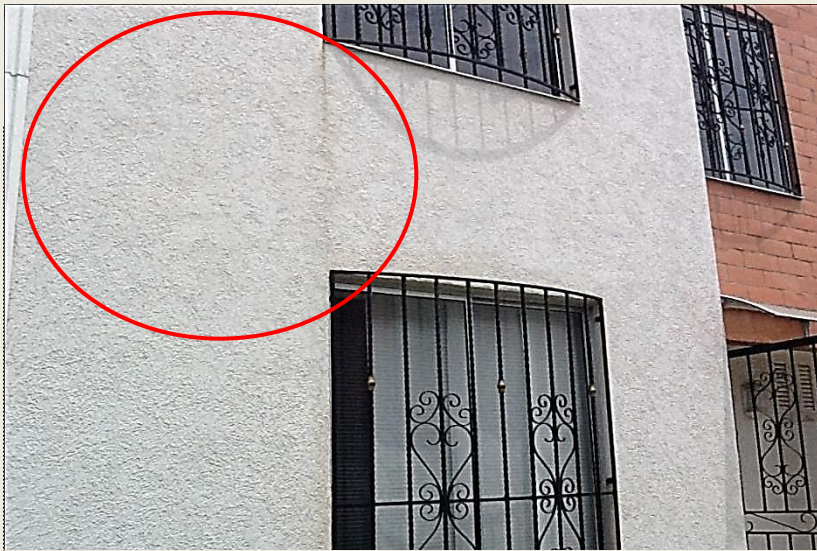
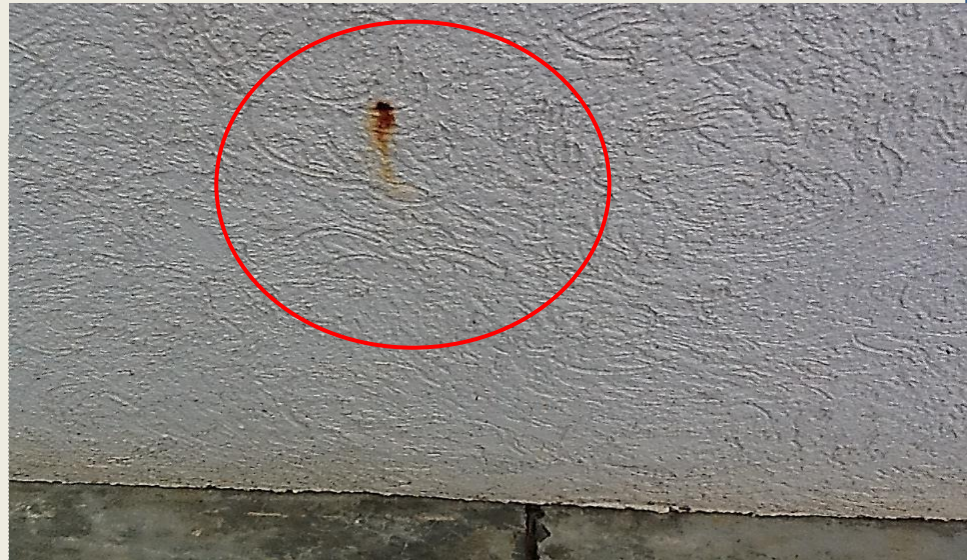
PROCESO AUDITADO SISTEMA: FACHADAS PRINCIPALES

ASPECTOS A VERIFICAR: ACABADOS AUSENCIA DE HIDROFUFO EN MUROS DE GRANIPLASS .

Originando Humedad interna en zonas privadas

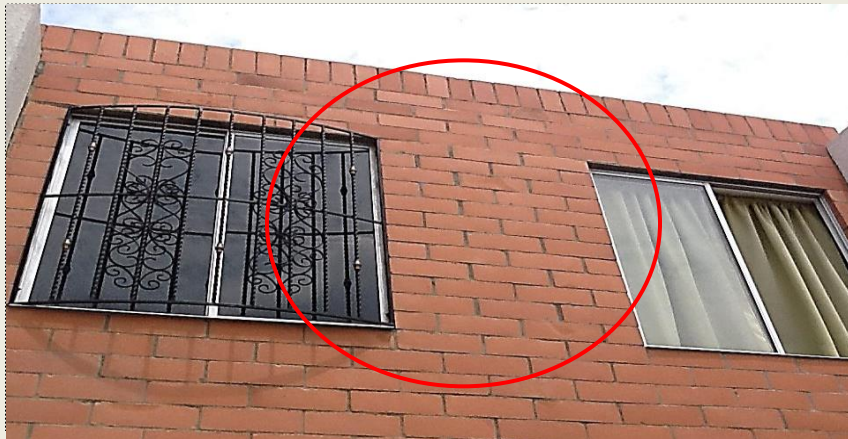
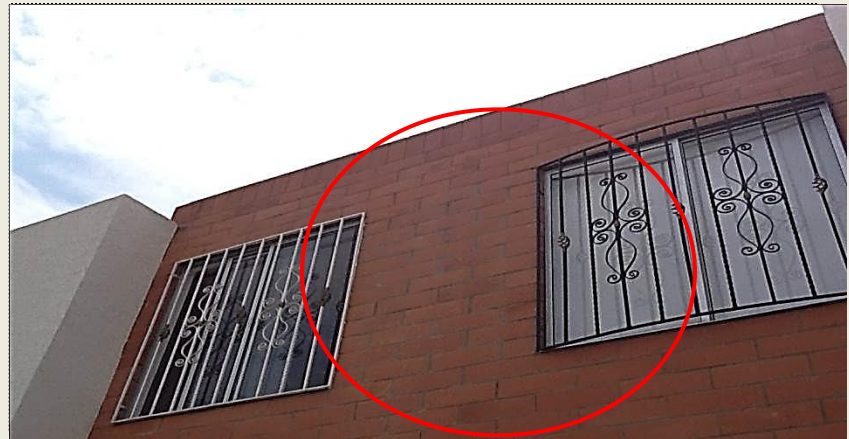
PROCESO AUDITADO SISTEMA : FACHADAS PRINCIPALES

ASPECTOS A VERIFICAR: ACABADOS se presentan manchas o conejos en algunos sectores producto de ausencia de hidrofugo y protección – la emboquillada en algunos sectores la fragua se ha eliminado por efectos termicos

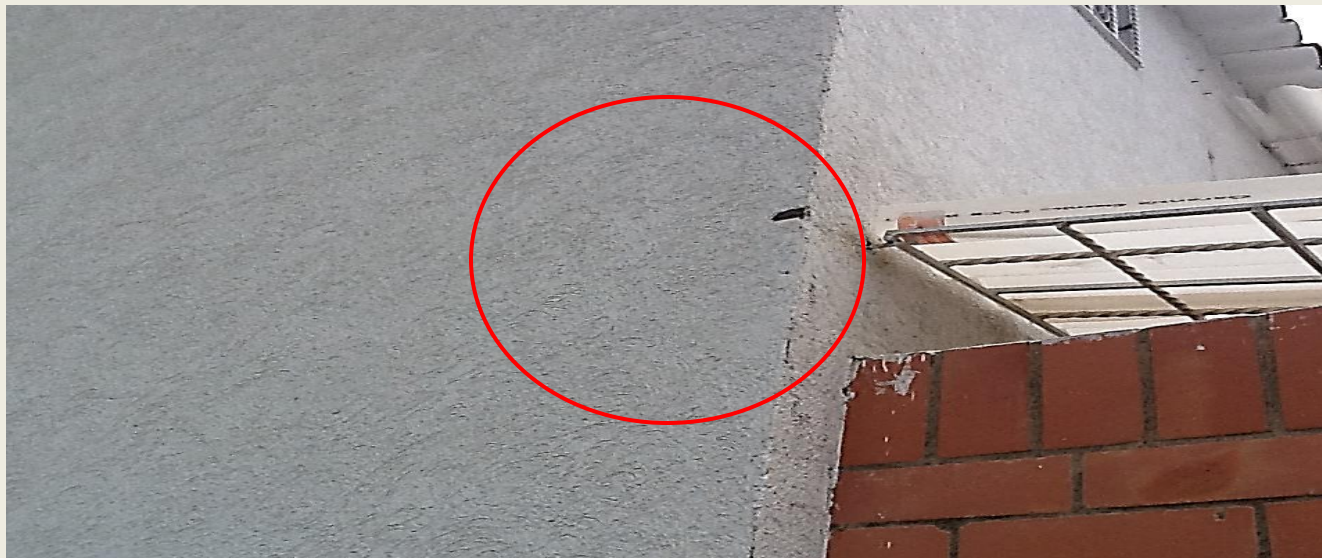
PROCESO AUDITADO SISTEMA : FACHADA EN GRANIPLASS

- **ASPECTOS A VERIFICAR:** Características geométricas : No supera los 4mm rango 1-1.5
- El sustrato aplicado Graniplass , está demasiado débil a la humedad y a la presencia de cualquier tipo de entrada de agua, el revestimiento se debilita y se disolverá lesionando la protección (pigmento
- No existe presencia de hidrófugo en la fachada de graniplass

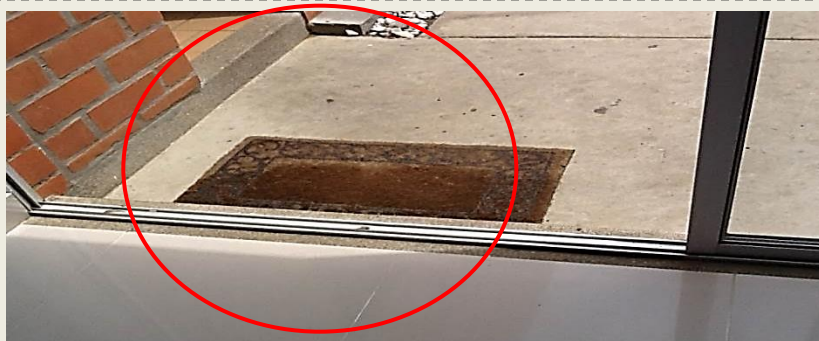
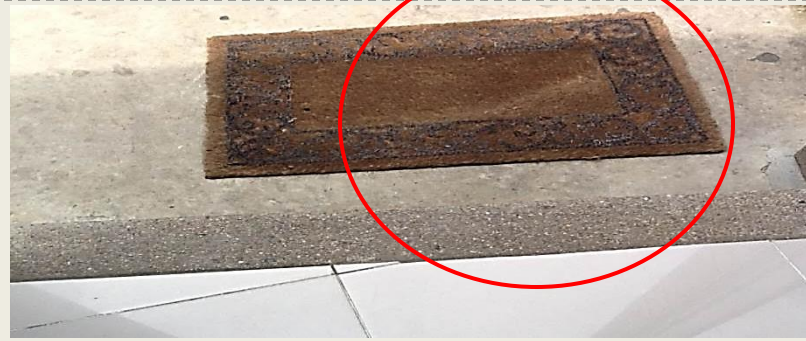
PROCESO AUDITADO SISTEMA : Discapacitados

ASPECTOS A VERIFICAR: Rampas discapacitados entrada principal
Se debe adecuar la zona de andén con rampa para acceso a personas con movilidad reducida

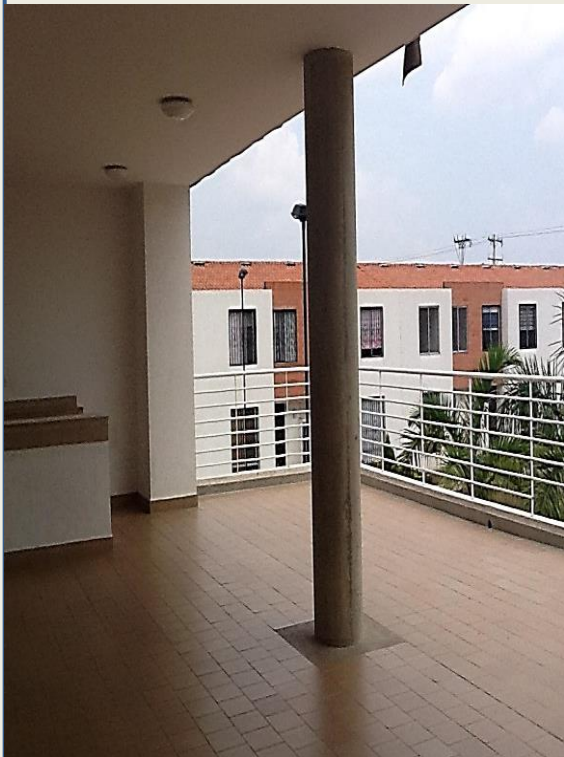
**SALON SOCIAL
AUSENCIA DE RAMPA DISCAPACITADOS
Ley 400 -1997**

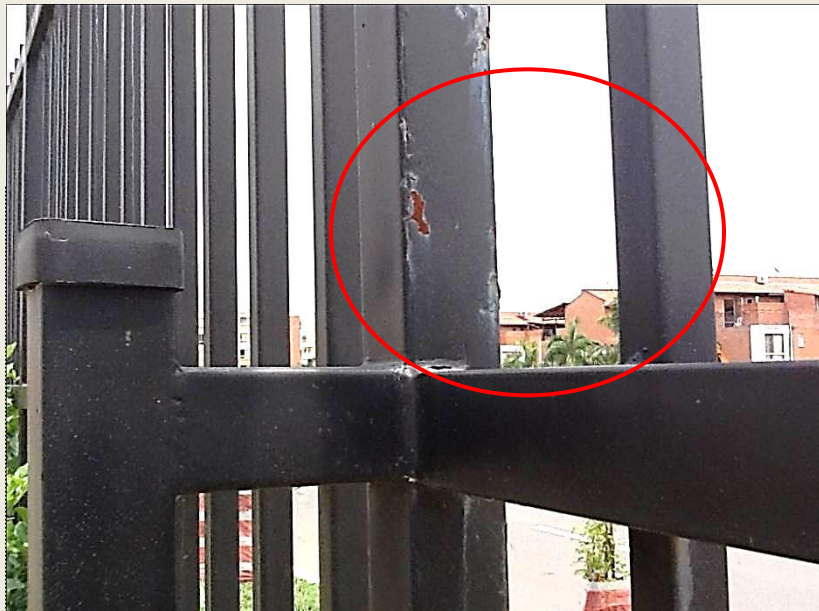
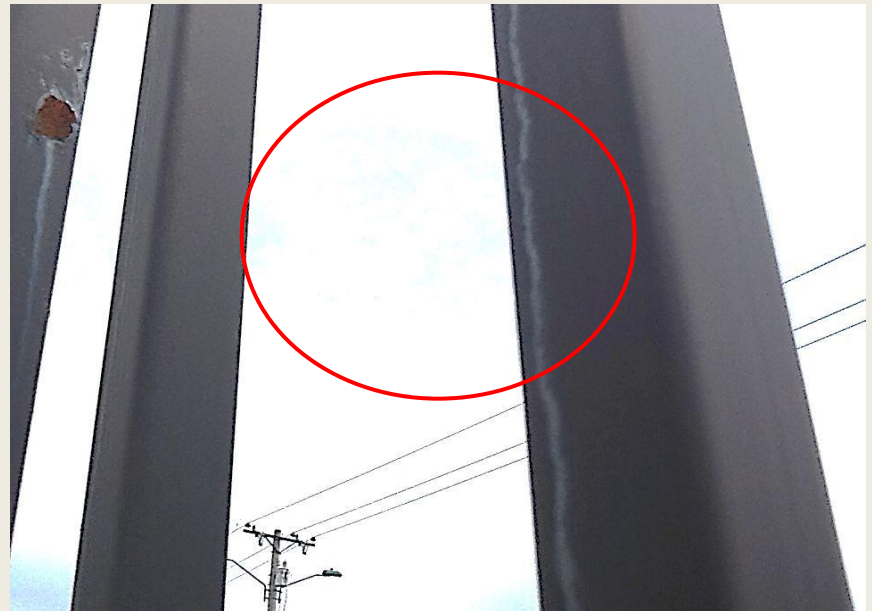
PROCESO AUDITADO SISTEMA : ENCERRAMIENTO PERIMETRAL

ASPECTOS A VERIFICAR: AUSENCIA DE ANTICORROSIVO Y EXPOSICIÓN DEL HIERRO A LOS ELEMENTOS DE AGUA

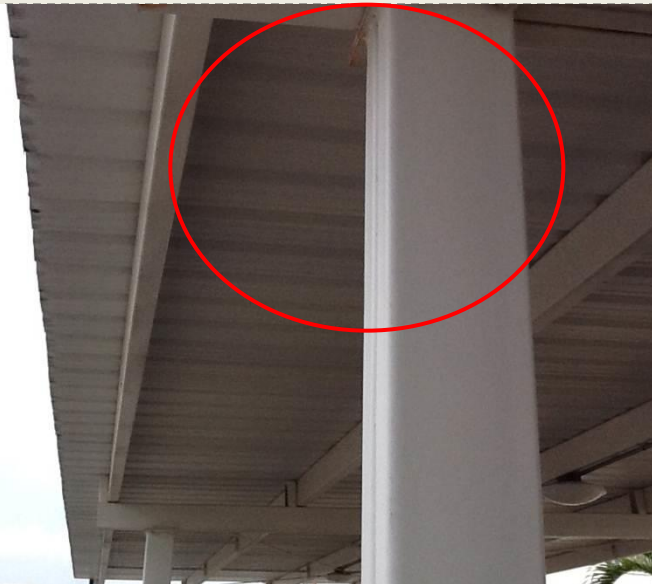
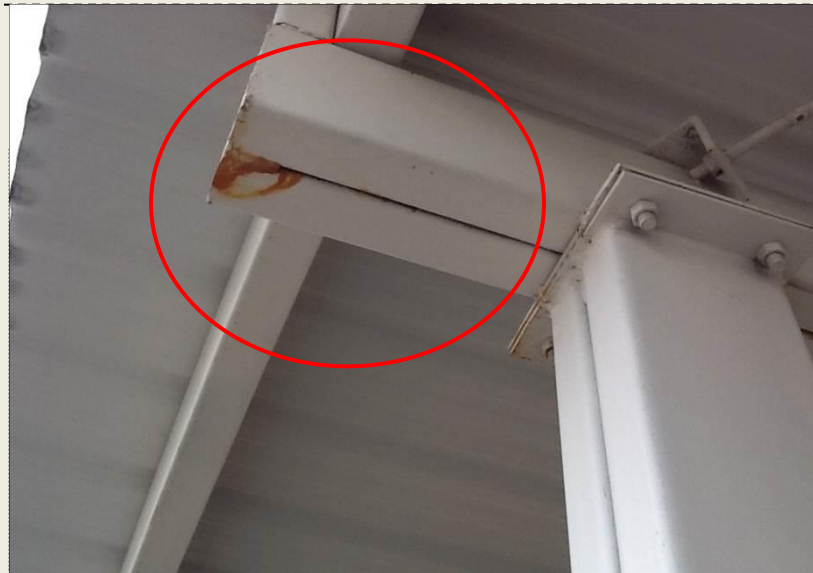
PROCESO AUDITADO SISTEMA : CARPINTERIA METALICA

ASPECTOS A VERIFICAR: SOLDURA Y PLIEGUES

Es importante la entrega de las pruebas de penetración en la soldadura y el calculo estructural , hay zonas que presenta oxidación prematura

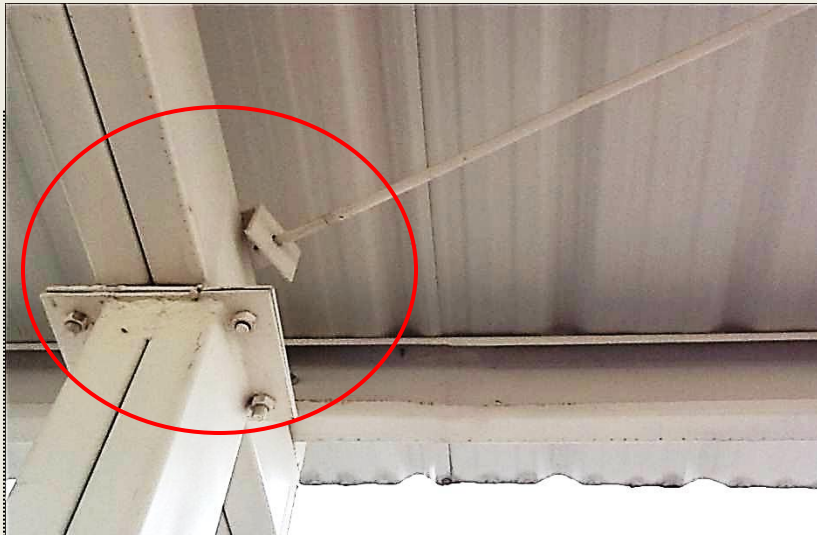
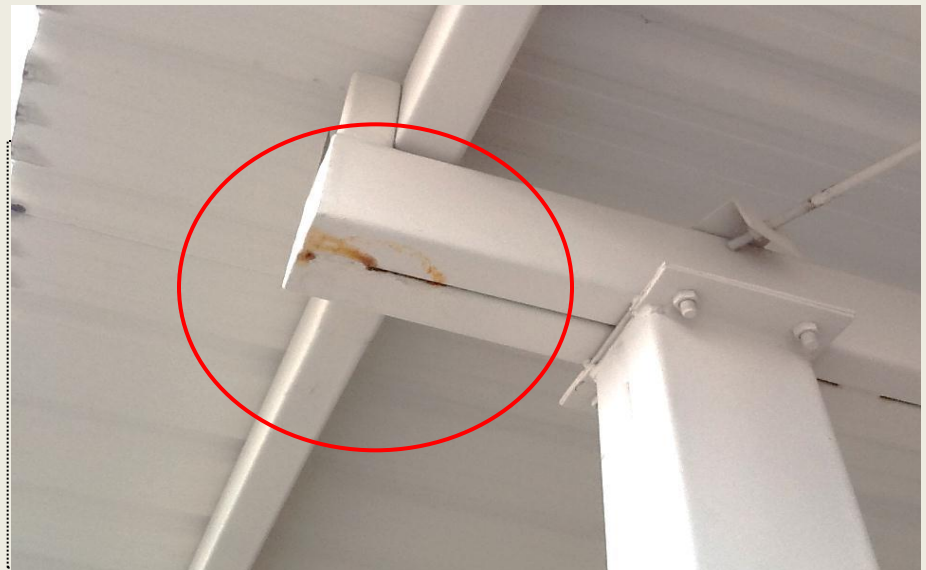
PROCESO AUDITADO SISTEMA: Carpintería metálica

ASPECTOS A VERIFICAR: La soldadura presenta indicación de Biofilms y ausencia de selló en los puntos de encuentro, por lo que esta originando Corrosión en el elemento.

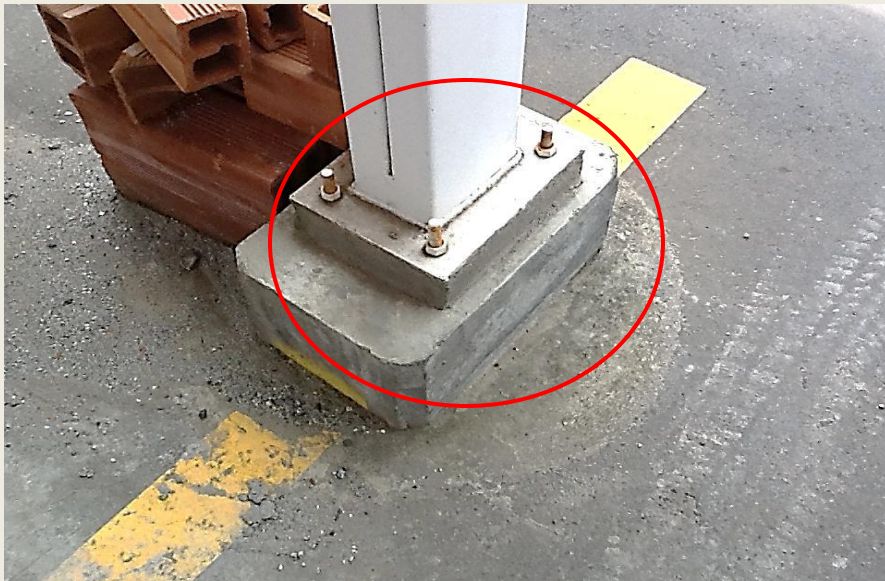
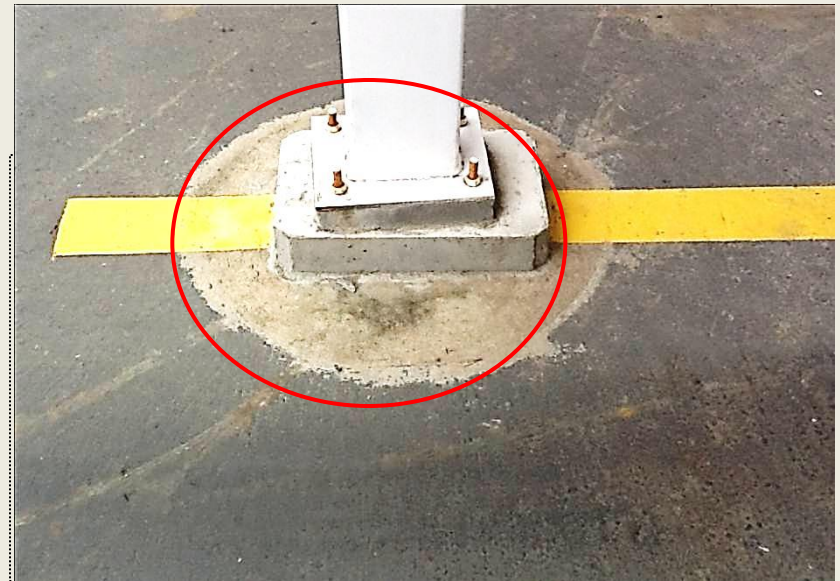
PROCESO AUDITADO SISTEMA : PEDESTALES ESTRUCTURA METALICA

ASPECTOS A VERIFICAR: Se solicita memoria tecnica tornillos solicitados en acero 8 y pruebas de ajuste con torcometro – presentan oxidación en sus Cabezas

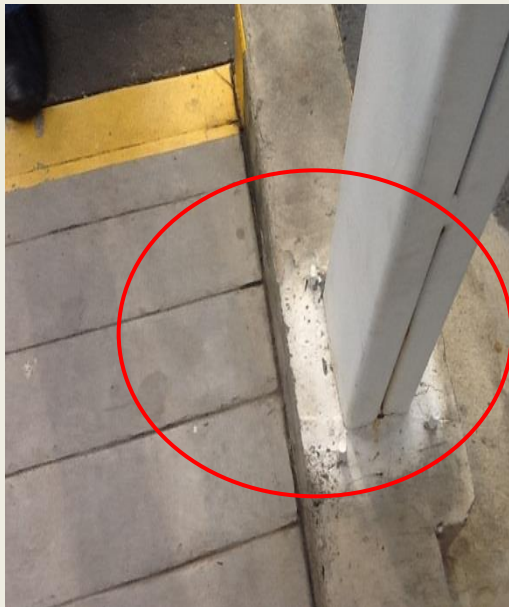
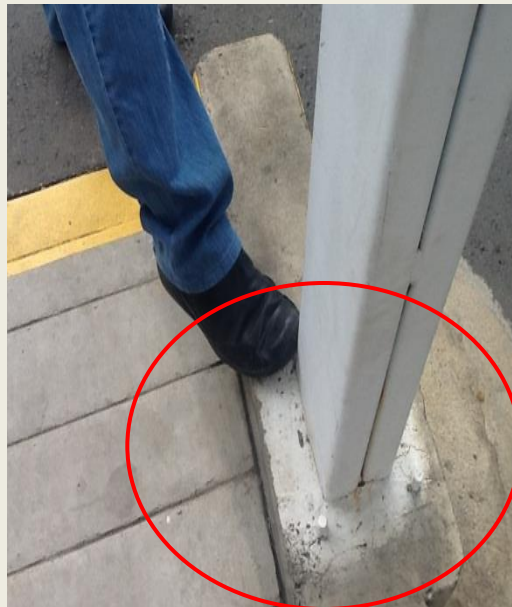
**PROCESO AUDITADO SISTEMA : PEDESTALES ESTRUCTURA METALICA
PEDESTALES QUEDARON EMBEVIDOS EN EL CONCRETO.**

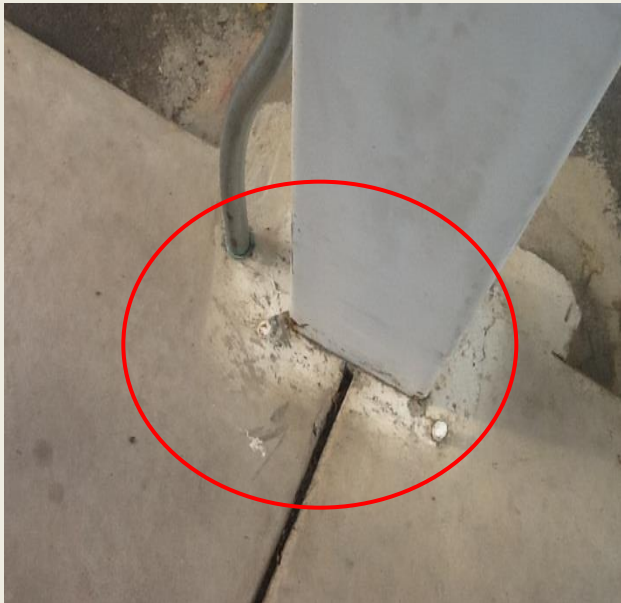
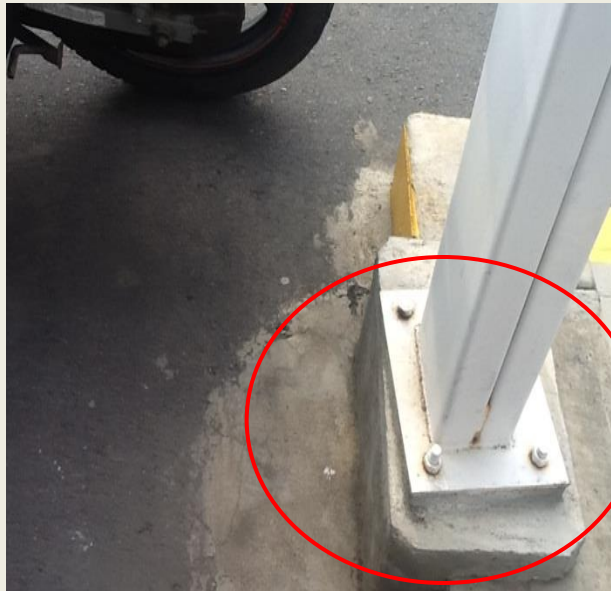
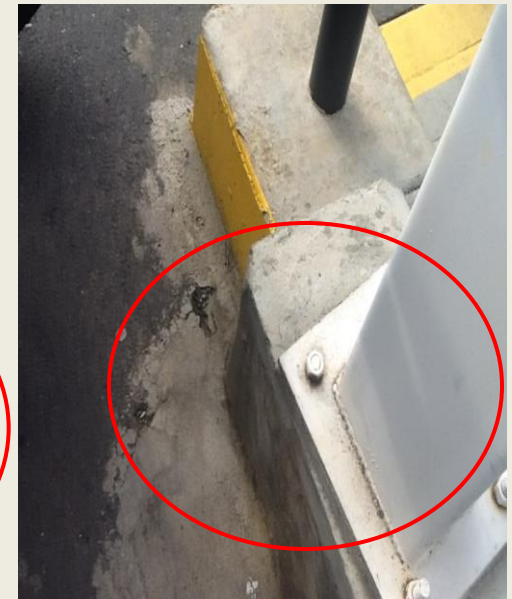
**PROCESO AUDITADO SISTEMA : PEDESTALES ESTRUCTURA METALICA
PEDESTALES QUEDARON EMBEVIDOS EN EL CONCRETO Y SIN SIMETRIA**

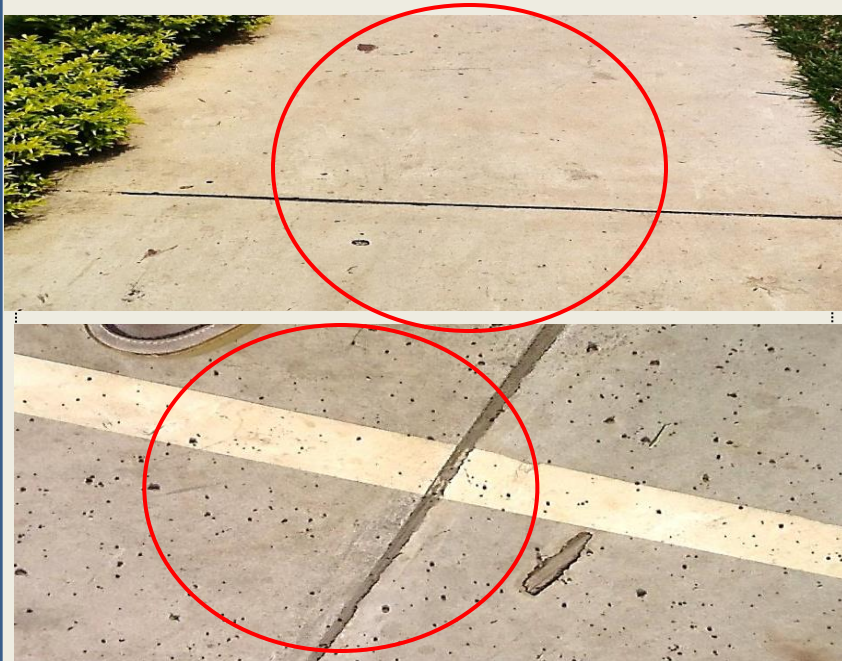
PROCESO AUDITADO SISTEMA : LOSAS DE CONCRETO

ASPECTOS A VERIFICAR: Oquedades y fisuras

la norma del ACI 318-99 establece:

- “Una vez se haya iniciado la colocación del concreto, ésta debe efectuarse de manera continua hasta que se haya colocado completamente el panel o sección, hasta sus límites o juntas de construcción predeterminadas.”
- En caso contrario aparecerán los daños derivados de su funcionamiento inadecuado con manifestaciones de diversa naturaleza sobre ella o sobre los elementos que soporta,
- Incumplimiento de la Norma ACI 318 -99

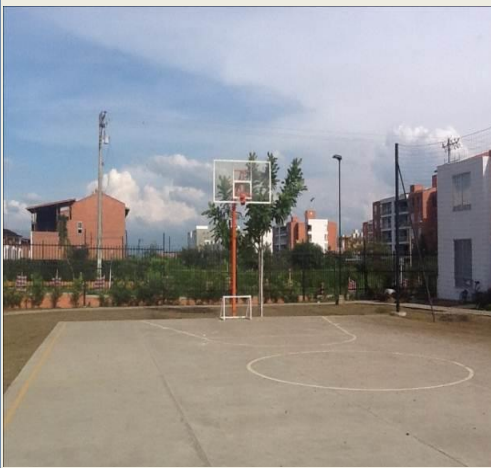
ASPECTOS A VERIFICAR: Pista de concreto : presentan daño prematura en las losas de la pista de concreto

Oquedades superficiales por deficiencia en el posicionamiento de la armadura , errores de diseño y colocación de barras del acero

Por falta de continuidad de la masa del hormigón y su debida adherencia se pierde el monolitismo de la sección del elemento. Creación de juntas frías que dan lugar a la penetración fácil de agentes corrosivos del acero

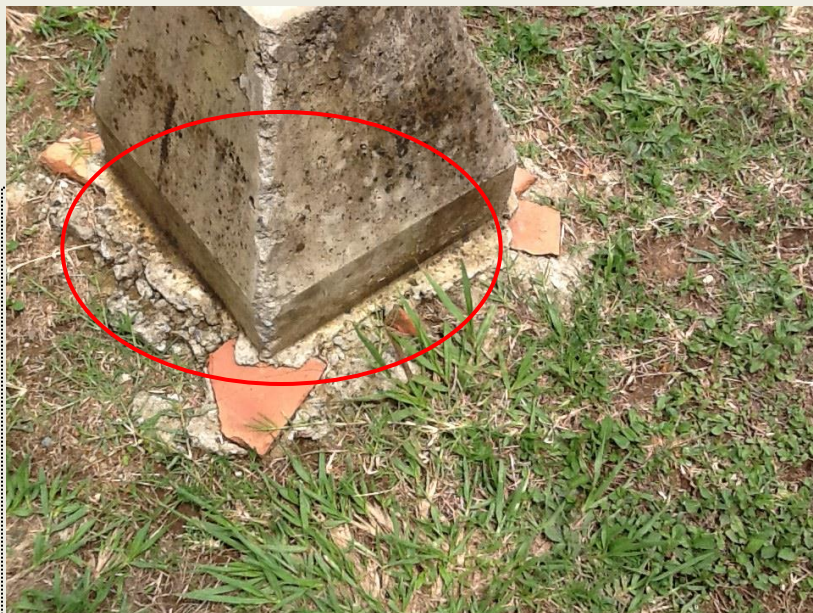
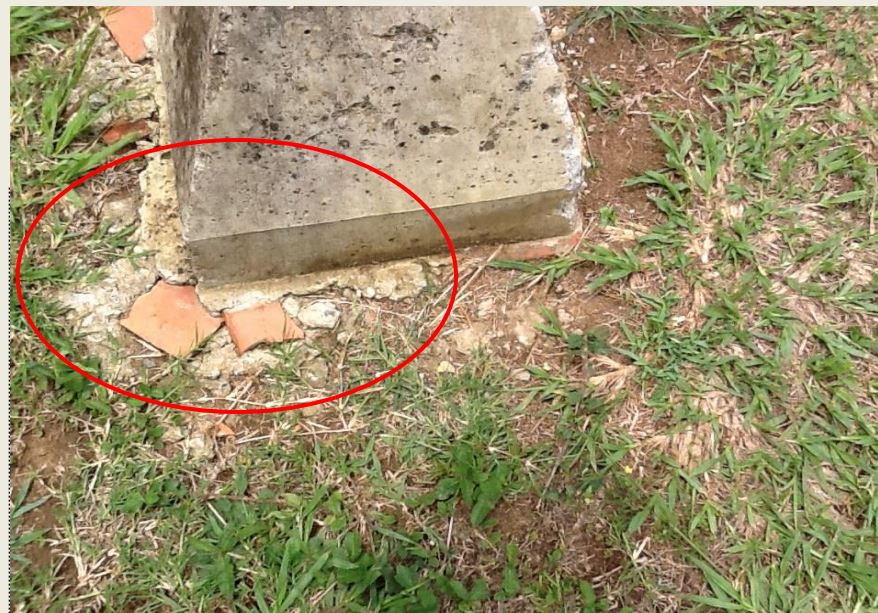
PROCESO AUDITADO SISTEMA : PEDESTALES

ASPECTOS A VERIFICAR: ACABADOS PRESENTAN DISCONTINUIDAD EN SU ACABADO MATERIAL FINAL ESCOMBRO

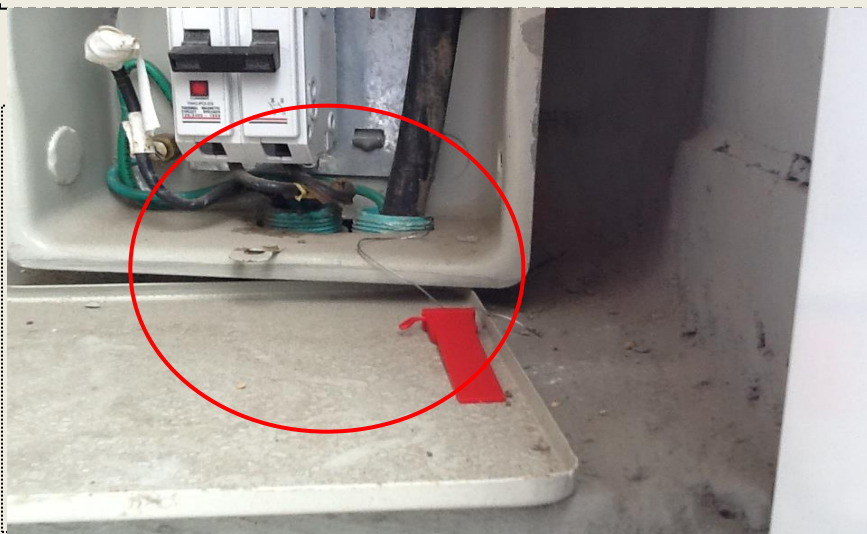
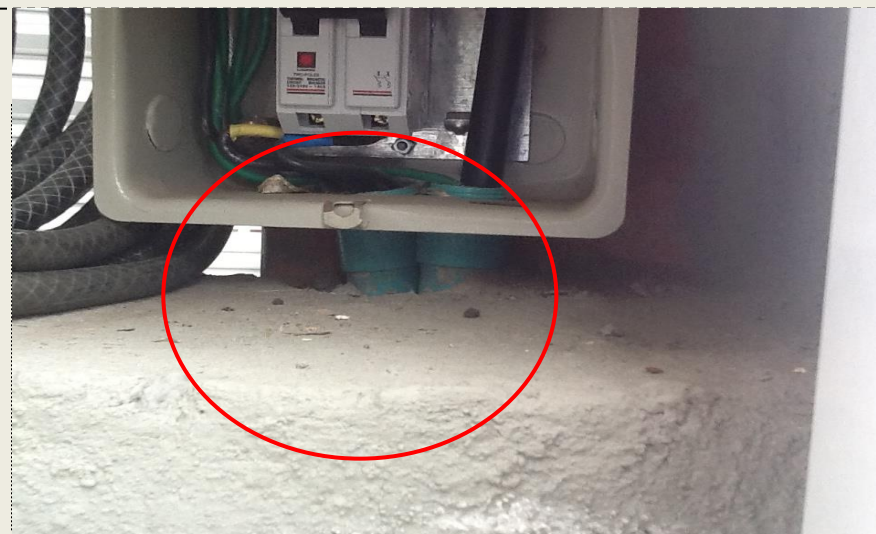
PROCESO AUDITADO SISTEMA : INSTALACIONES ELÉCTRICAS Y TELEFÓNICAS
ASPECTOS A VERIFICAR: ACABADOS INTERNOS

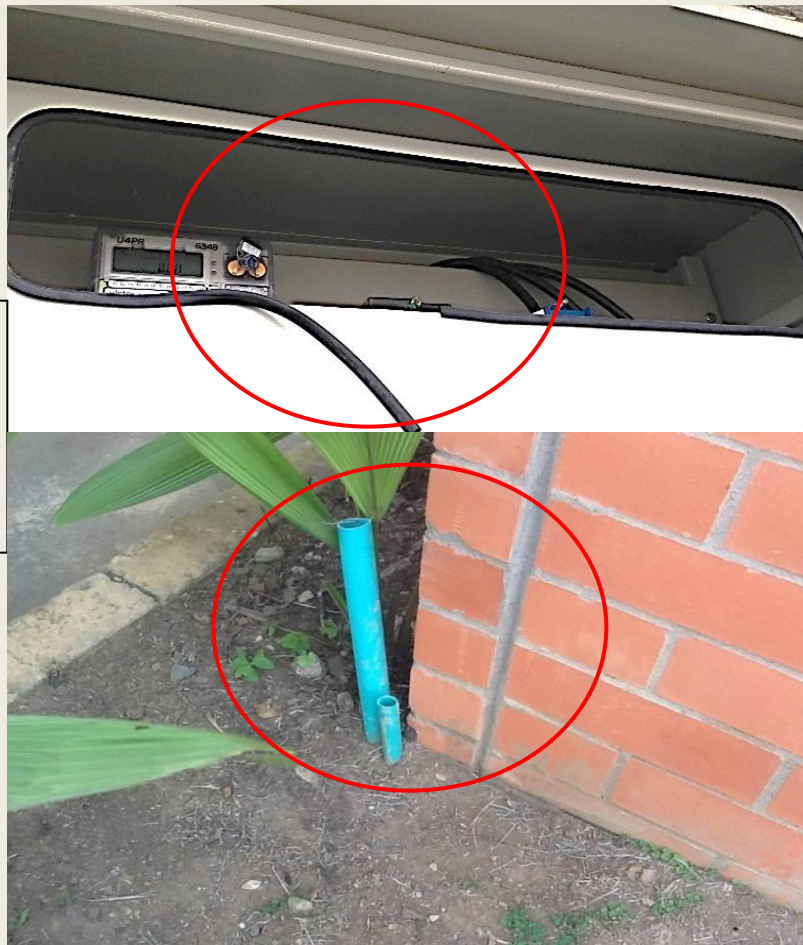
compartimento de contador
de zonas comunes sin
vidrio , tuberías sin
alambrado

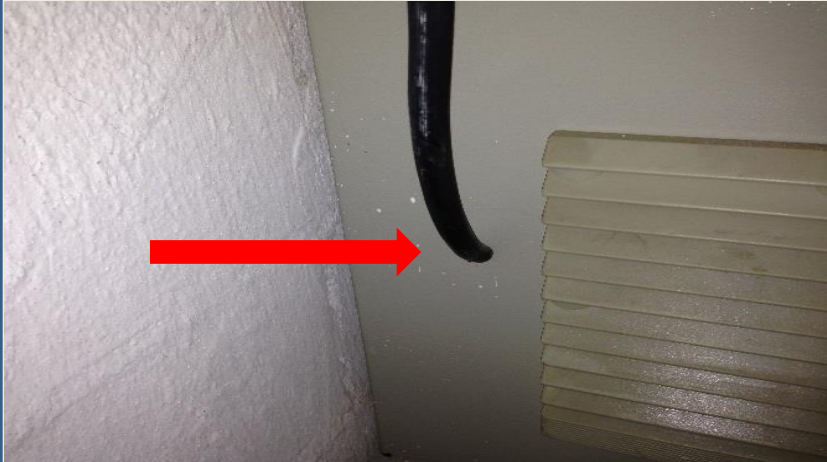
cable de control tanque de almacenamiento en cuarto de máquinas de piscina sin canalización (todas las instalaciones eléctricas deberán alojarse mediante una canalización en emt o coraza americana previniendo con esta el deterioro temprano y accidentes)

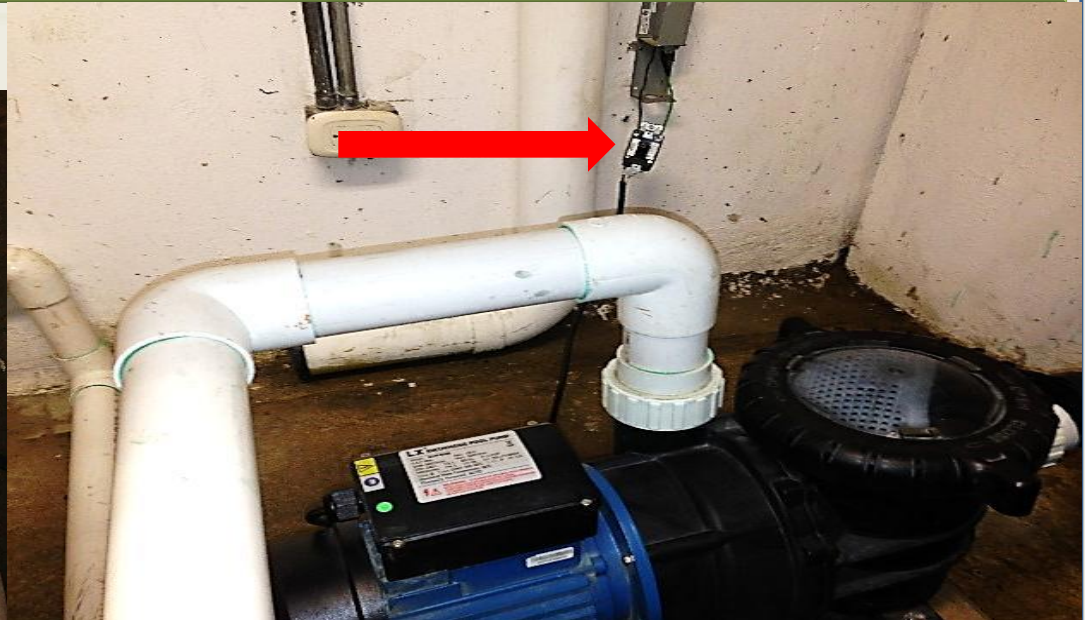
conexión de bomba de mantenimiento piscina requerimiento de guarda motor y una buena fijación de la misma

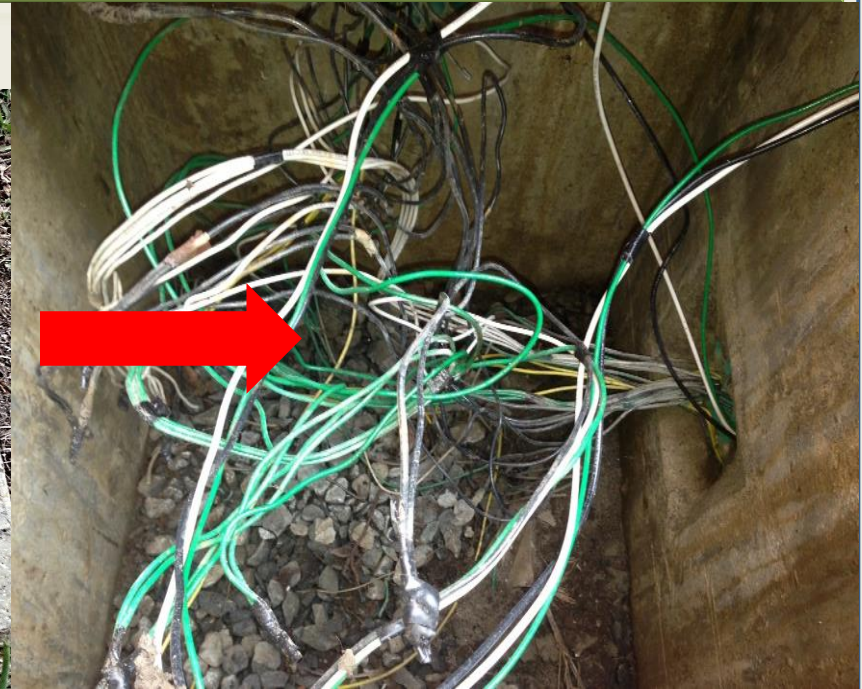
acometidas sin marcar en caja de inspección
necesarias para la identificación de las mismas para
futuros mantenimientos

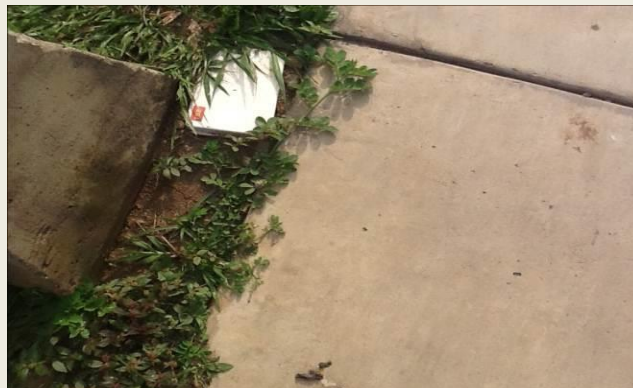
Cajas de paso en pvc sobre el piso

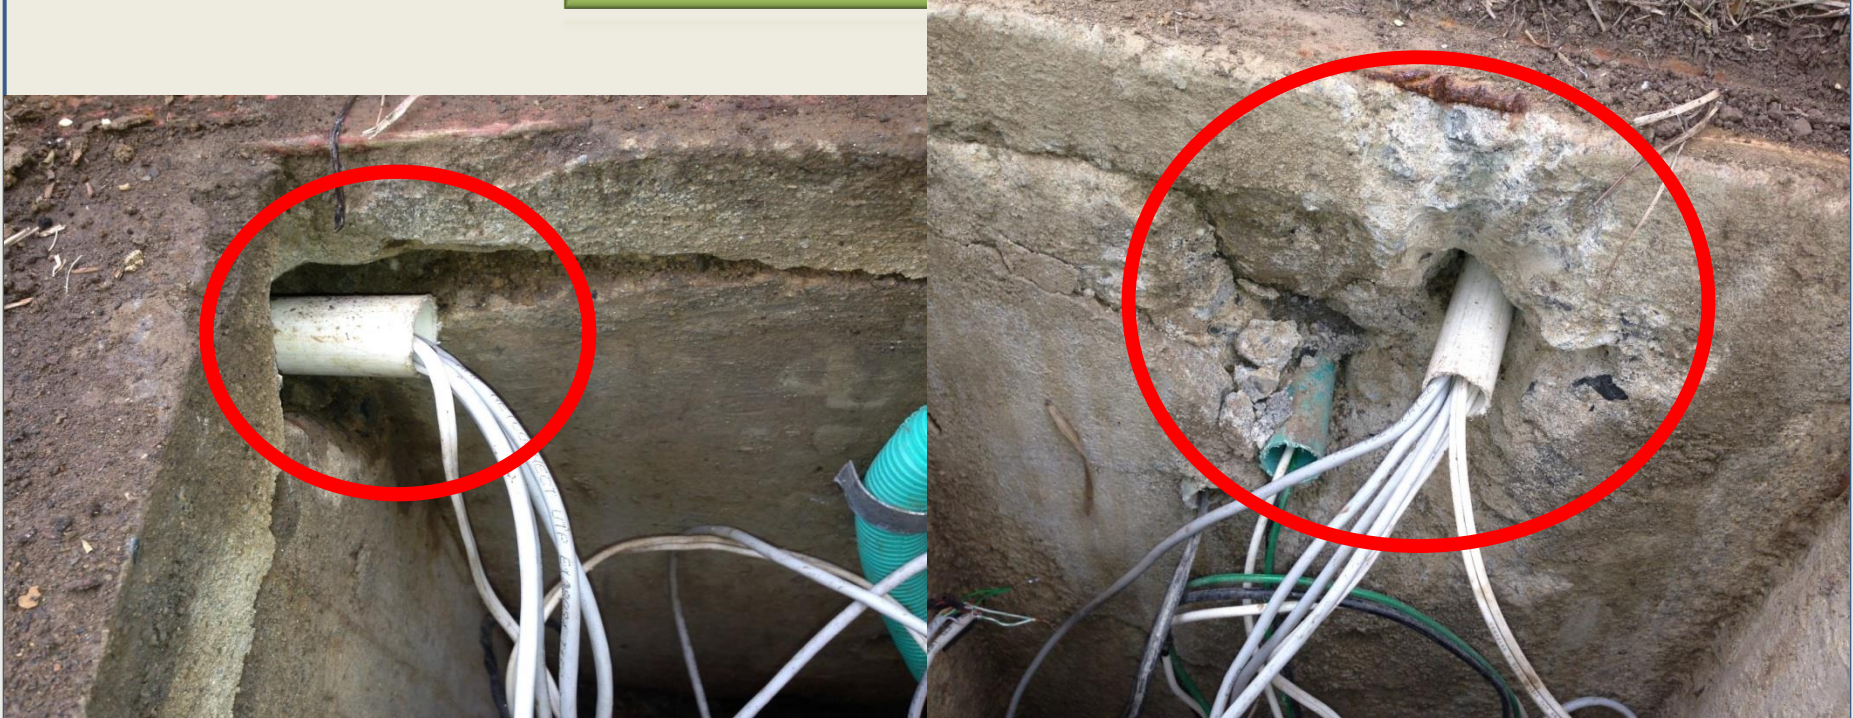
emboquillado en cámara de registro
deficiente

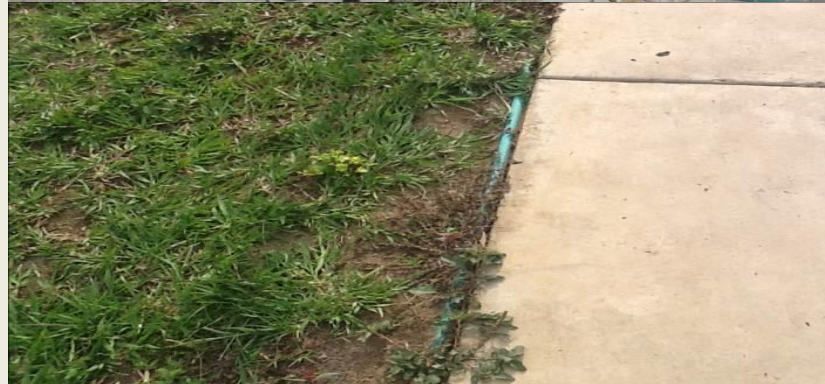
Tuberías pvc a la
intemperie

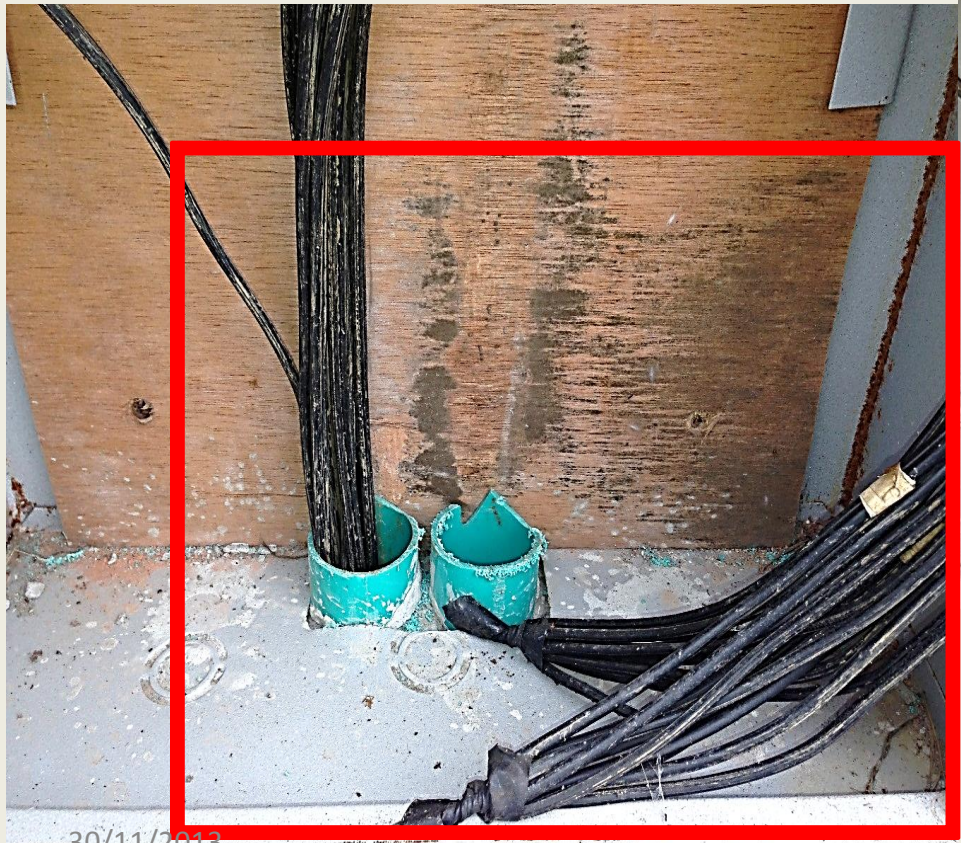
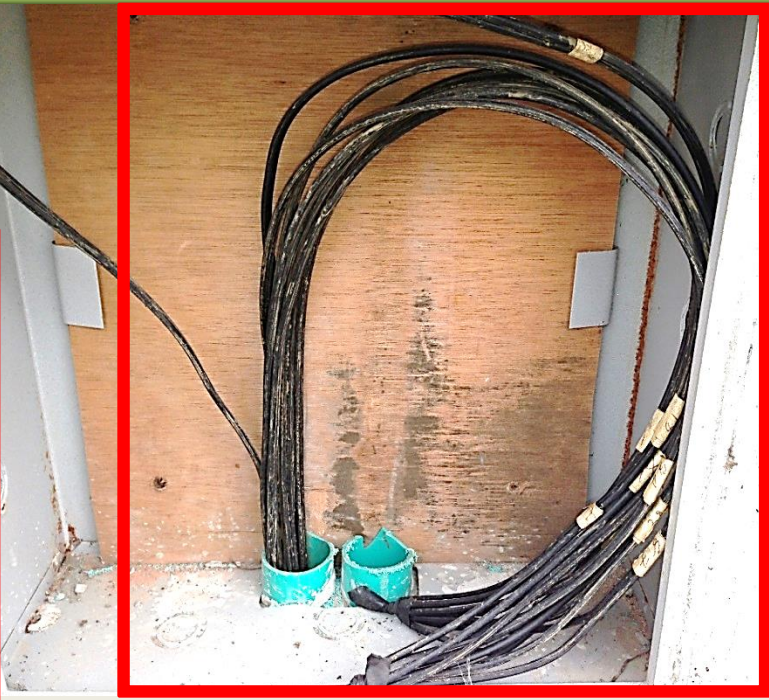
strip de citofonia sin accesorios de acabado

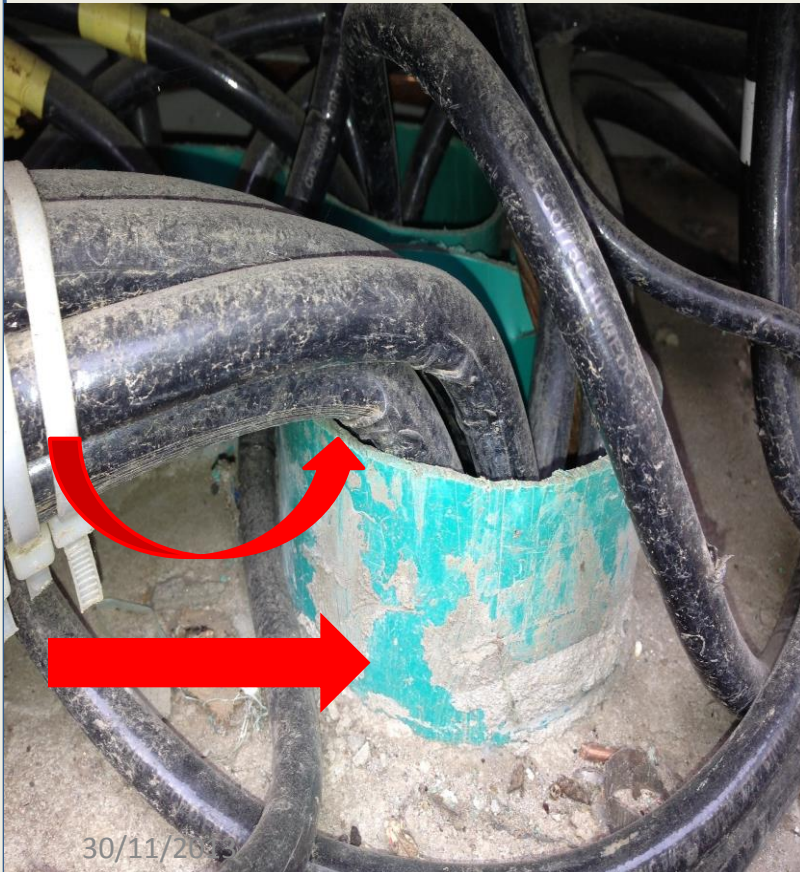
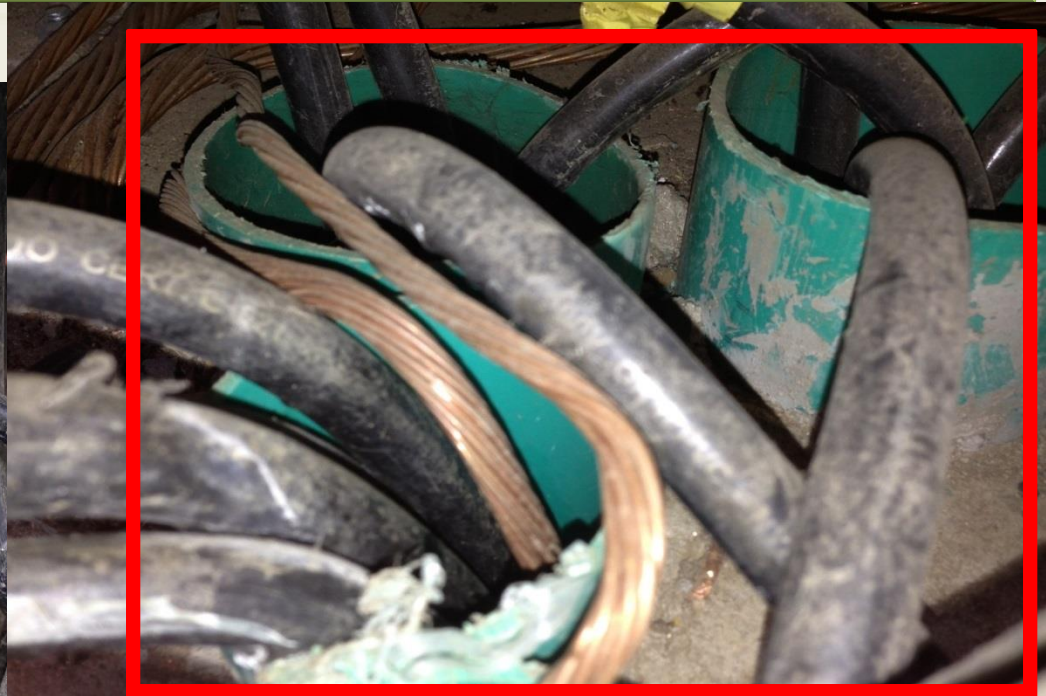
Emboquillado en gabinete de baja tensión cables de acometida general forzados.

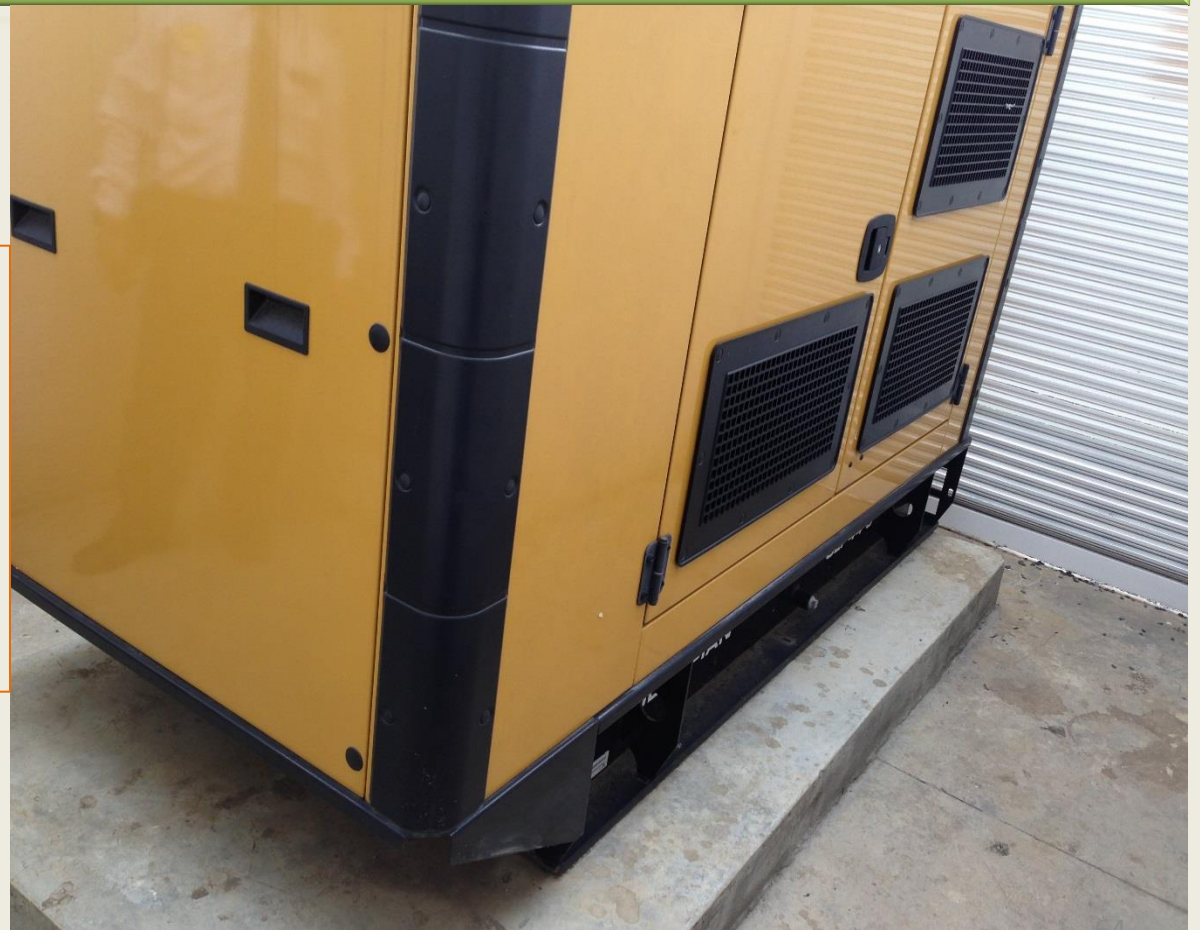
SISTEMA DE TRANSFERENCIA PLANTA ELECTRICA:

Planta eléctrica, motor PERKINS, BRAZILERO, RR60145-TB513048V - 1800 RPM, VOLTAJE 220/117 – 131 AMPERIOS. Modelo 2011. Horas de trabajo 9.4 horas. Generador OLYPIAM, CHINO 037462011. Batería 12 voltios, en buen estado. Planta a la intemperie, SE SOLICITA IP DE LA CABINA DE INSONORIZACION . CALCULO LOSA DE CONCRETO SOPORTE

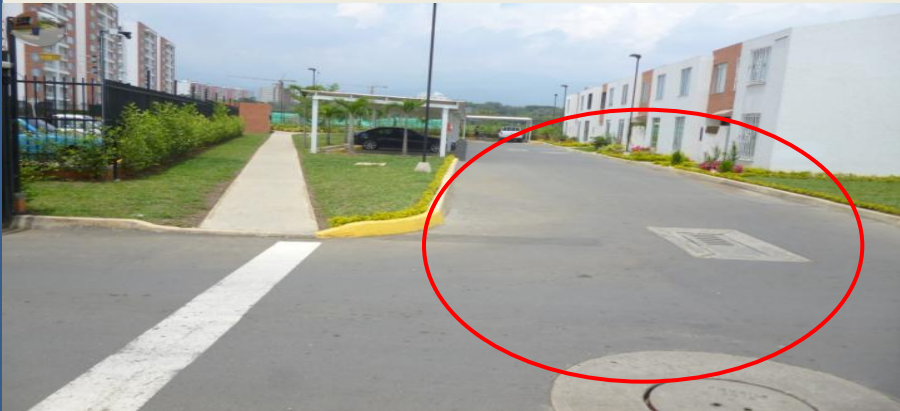
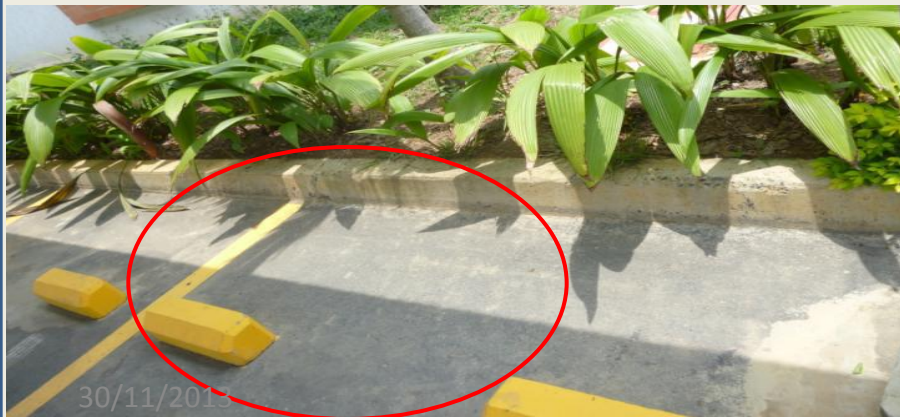
PAVIMENTO ZONA VEHICULAR

Grietas por acción de la variación térmica ambiental

Se pronostica : Movimiento de fisuras
Deterioro del Pavimento

Acciones de corrección : aislamiento
Elemento fisurado , proyectar juntas
