CASAS DE PEÑAS BLANCAS
CONSTRUCTORA JARAMILLO MORA S.A

AUDITORIA TECNICA EN LA CALIDAD DE LA
CONSTRUCCION

NOVIEMBRE DEL 2013

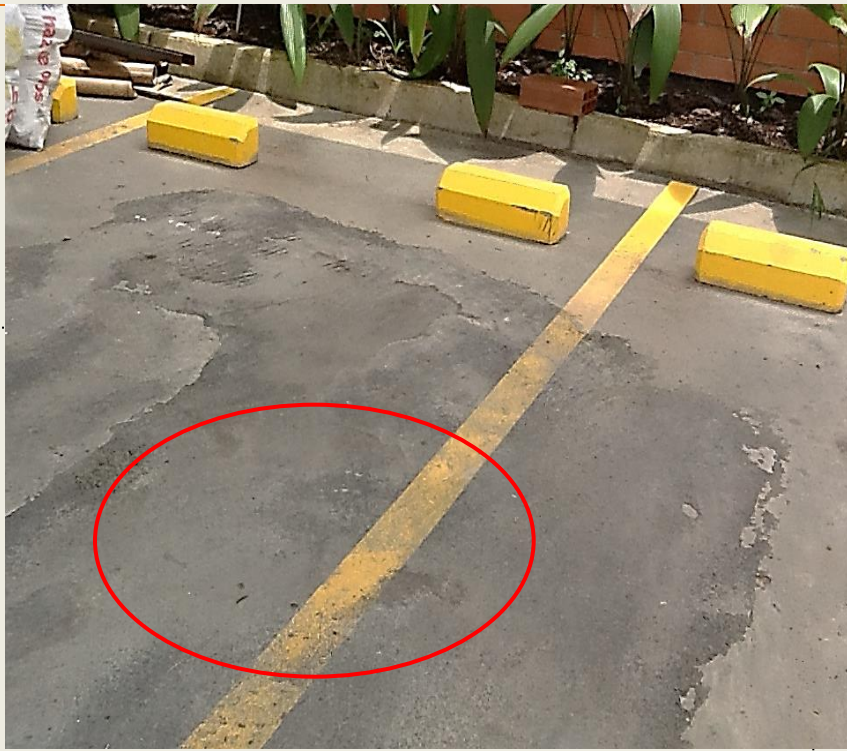
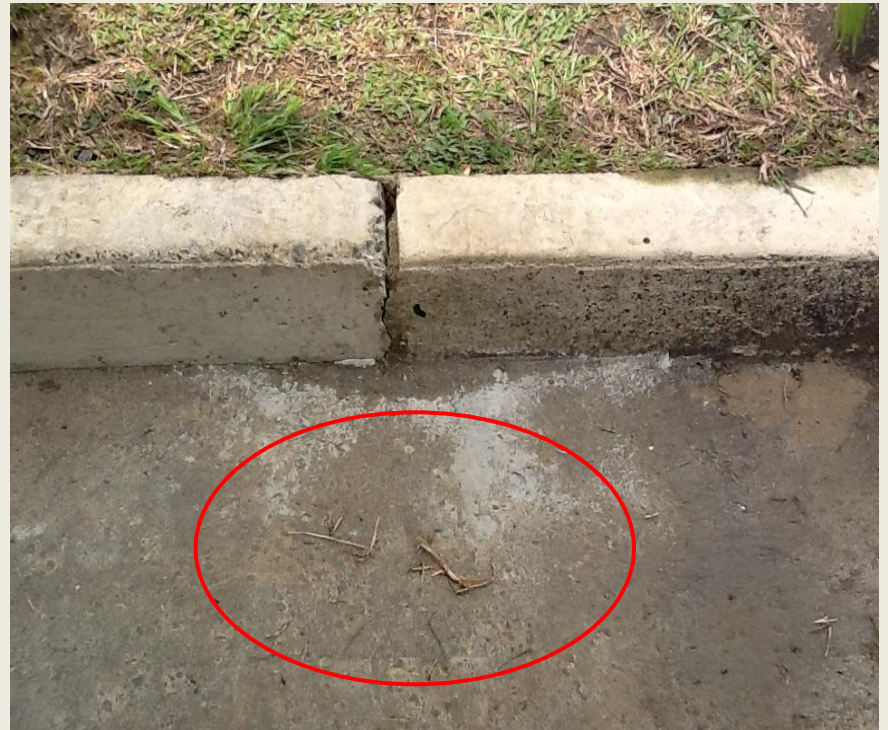
PROCESO AUDITADO SISTEMA : PAVIMENTO

- Fisuración por retracción Hidráulica - Térmica Mecánica
Alto calor de hidratación , Cura mal hecha , Disminución de volumen del .
- ❑ Se pronostica al no realizar actuaciones correctivas El aumento de la porosidad , Transporte de agentes Agresivos .
- ❖ Corrección : Analizar la actividad de las fisuras y Clasificarlas como activas o pasivas .Efectuar protección térmica conveniente Utilizando sellantes ASFALTICOS .

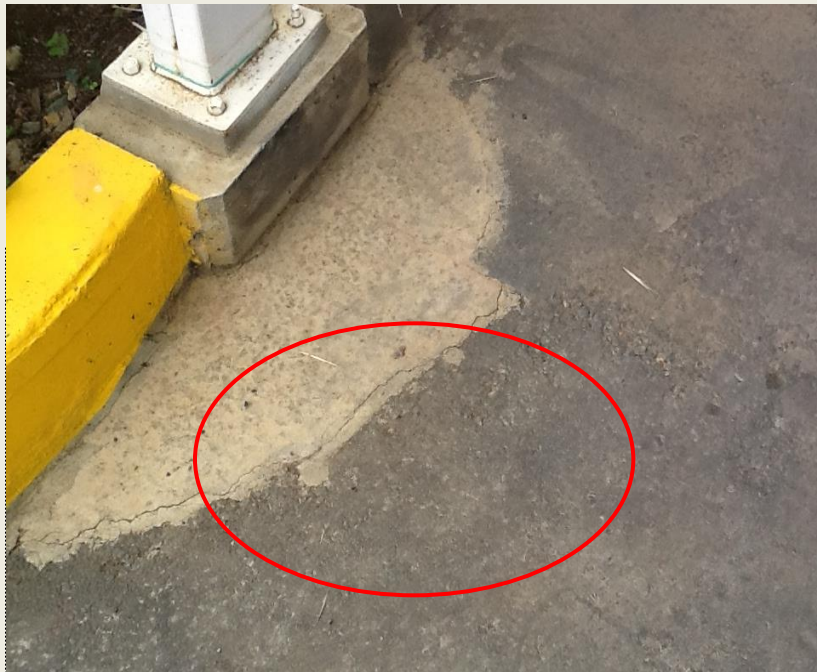
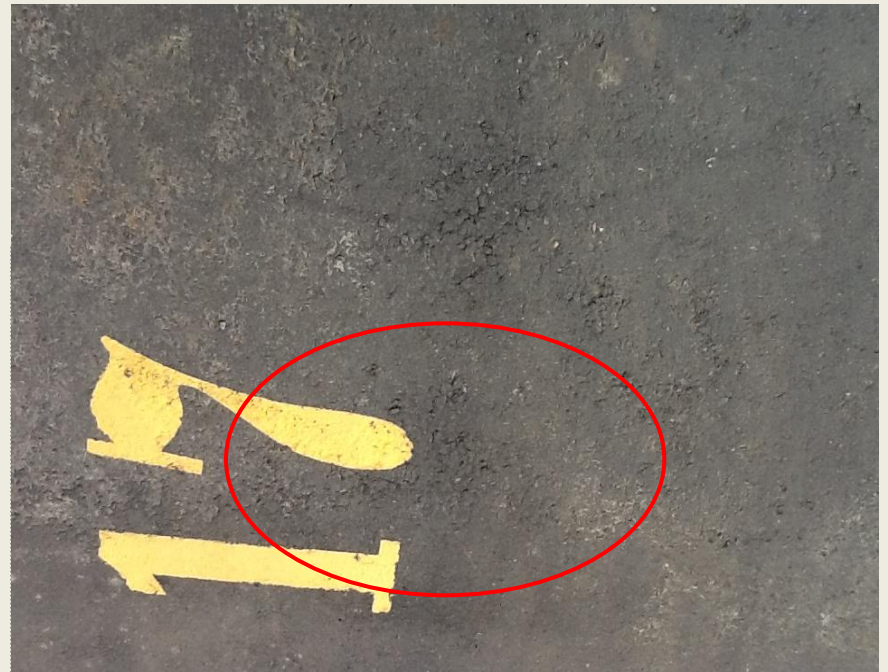
PROCESO AUDITADO SISTEMA : PAVIMENTO - BORDILLOS
Presentan deficiencia constructiva fisurados

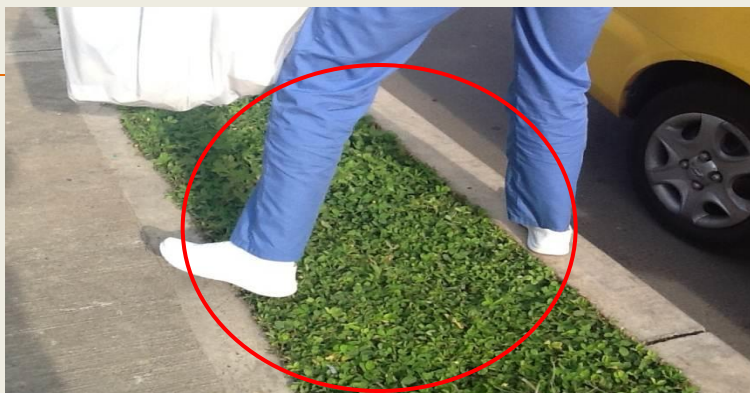
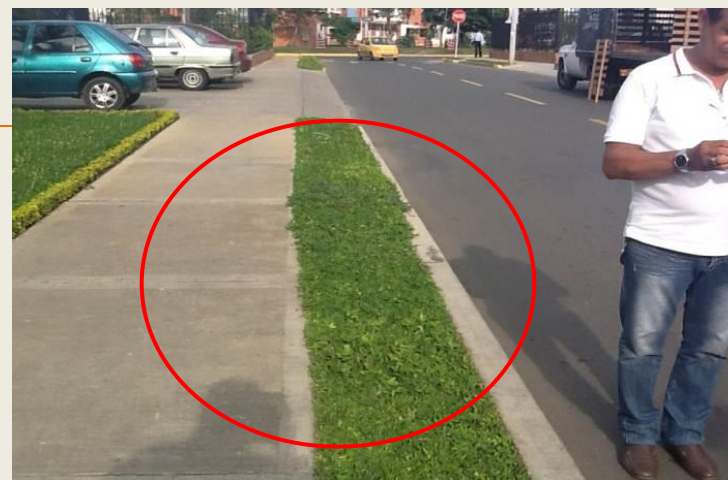
PROCESO AUDITADO SISTEMA : zona de circulación Peatonal

1. Los andenes deben ser continuos y a nivel, sin generar obstáculos con los predios colindantes y deben ser tratados con materiales duros y antideslizantes en seco y en mojado.
2. Para permitir la continuidad entre los andenes y/o senderos peatonales se dispondrán los elementos necesarios que superen los cambios de nivel en los cruces de calzadas, ciclorrutas y otros. En estos casos se utilizarán vados, rampas, senderos escalonados, puentes y túneles.

Vía de circulación peatonal: Zona destinada a la circulación peatonal, conformada por las franjas de a moblamiento y de circulación peatonal, tales como andenes, senderos y alamedas.

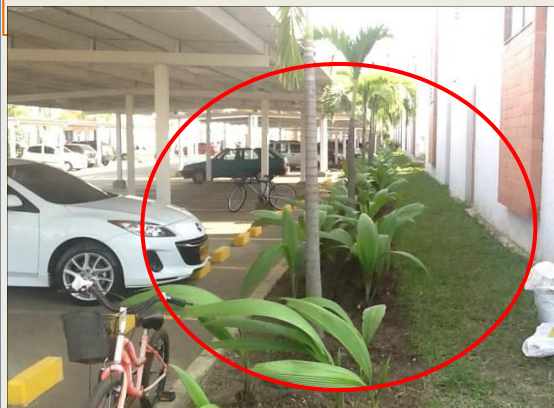
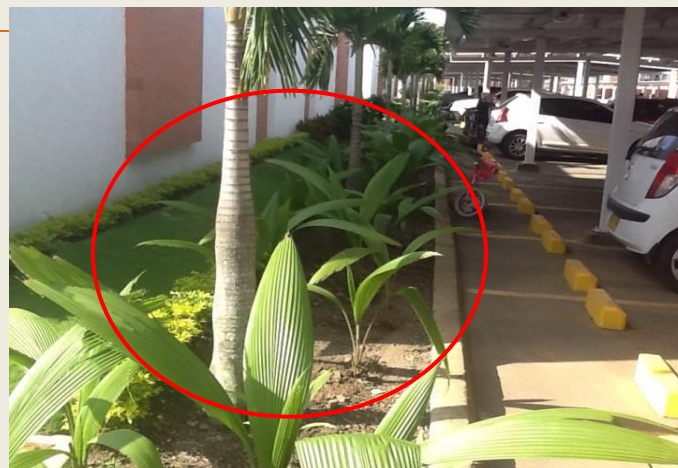
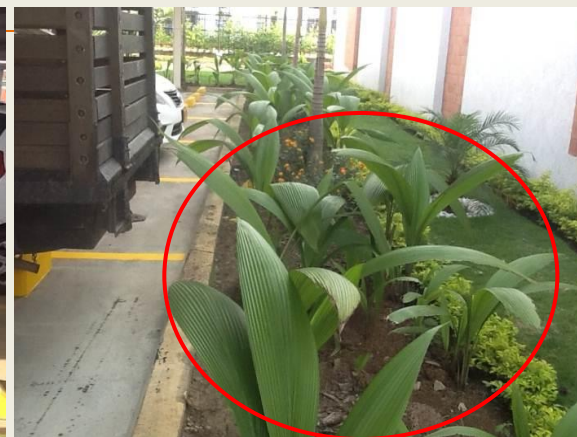
PROCESO AUDITADO SISTEMA : zona de circulación Peatonal

Accesibilidad a edificaciones para vivienda. Sin perjuicio de lo dispuesto en el párrafo 2° del artículo 29 de la Ley 546 de 1999, para el diseño y construcción de vivienda nueva, se dará aplicación en lo pertinente, a las normas técnicas previstas en el artículo anterior y cuando se trate de un conjunto residencial de una o varias edificaciones, las rutas peatonales deben cumplir las condiciones de accesibilidad establecidas en el artículo 7° del presente decreto, de manera que se asegure la conexión entre espacios y servicios comunales del conjunto o agrupación y con la vía pública

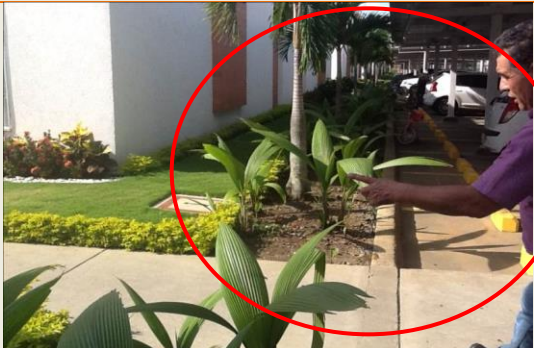
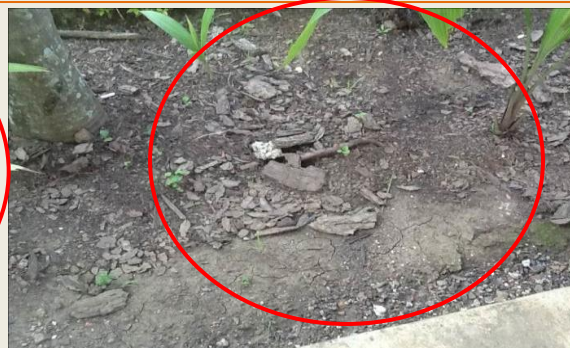
La junta de dilatación entre elementos del piso no podrá ser superior a 0.10 metros de ancho ni 0.06 metros de profundidad

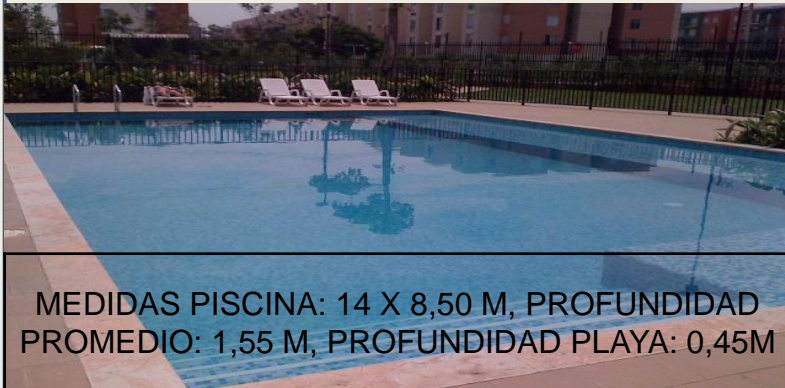
MEDIDAS PISCINA: 14 X 8,50 M, PROFUNDIDAD PROMEDIO: 1,55 M, PROFUNDIDAD PLAYA: 0,45M

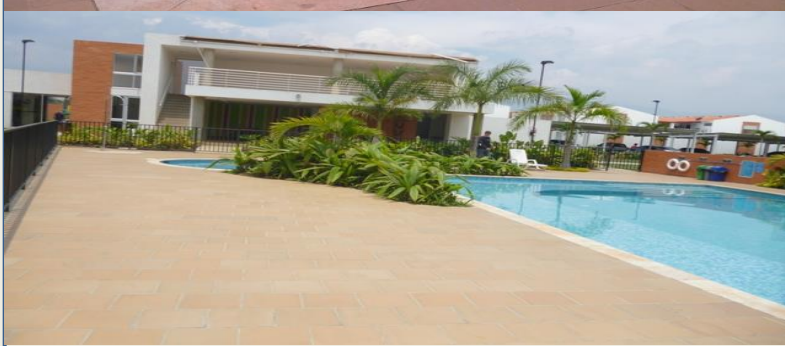
PISCINA NIÑOS: 3,95 DE DIÁMETRO,
PROFUNDIDAD: 53 CMS (NIVEL DE AGUA),
PROFUNDIDAD TOTAL: 64 CMS

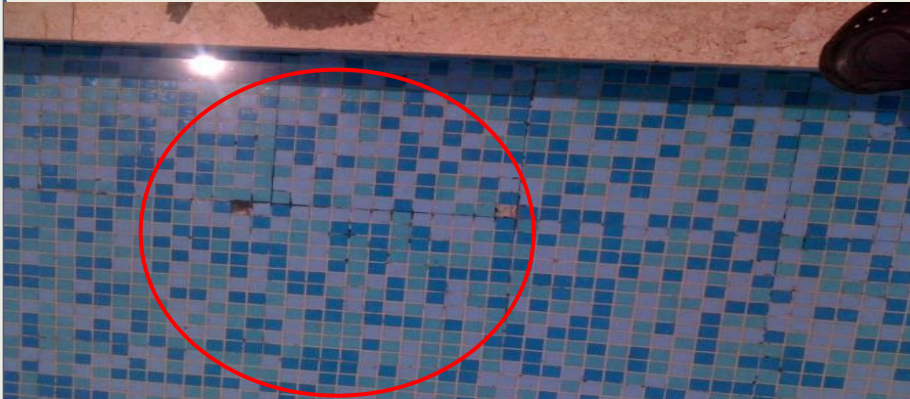
LESION EN PISCINA

PISCINA DE ADULTOS: DESPRENDIMIENTO GENERAL DE FICHAS DE CRISTANAC

EN PISCINA DE NIÑOS PRESENTA FISURA EN PISO Y DESPRENDIMIENTO GENERAL DEL CRISTANAC

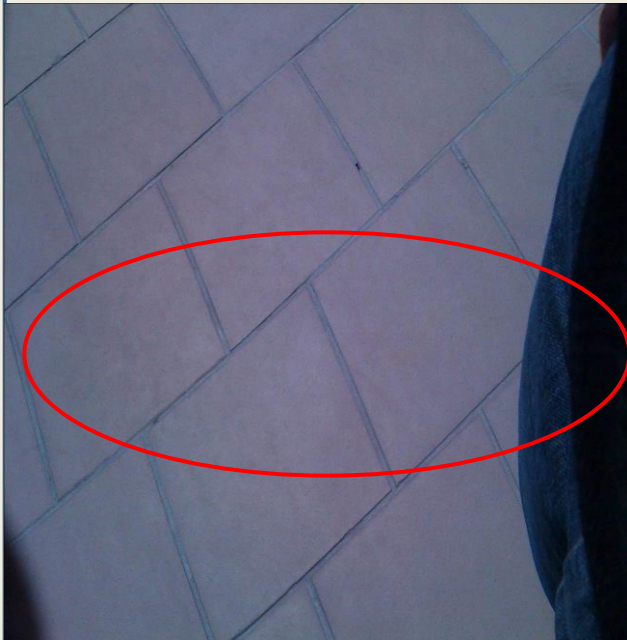
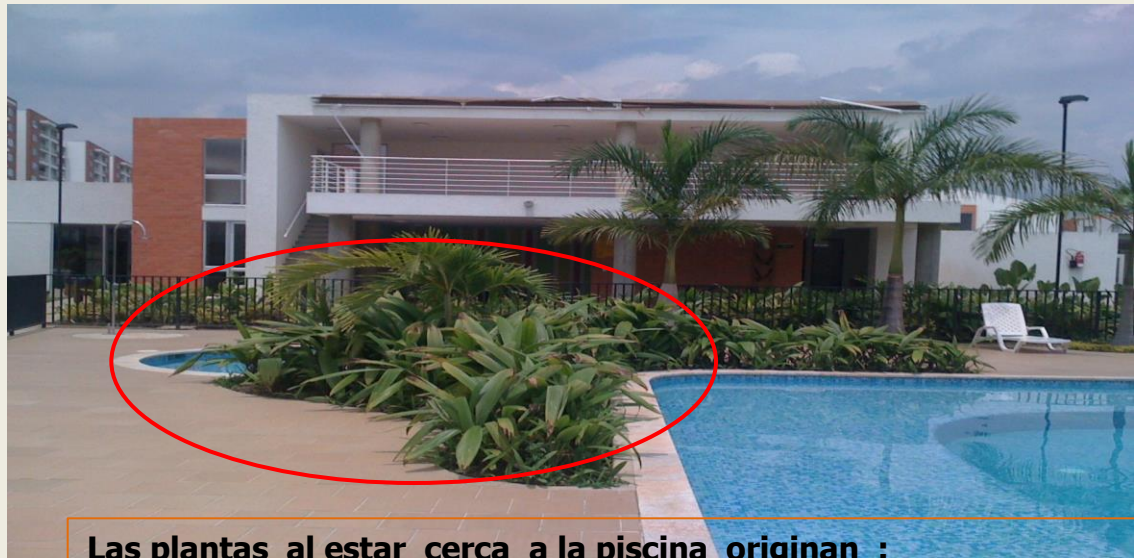
DESPRENDIMIENTO DE FRAGUA ÁREA PISCINA

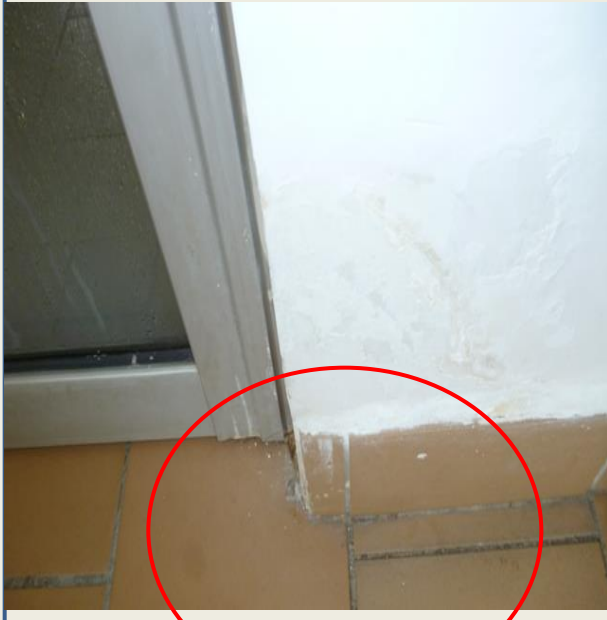
HUMEDADES GENERALES EN ÁREA DEL TURCO EN PATA DE LOS MUROS

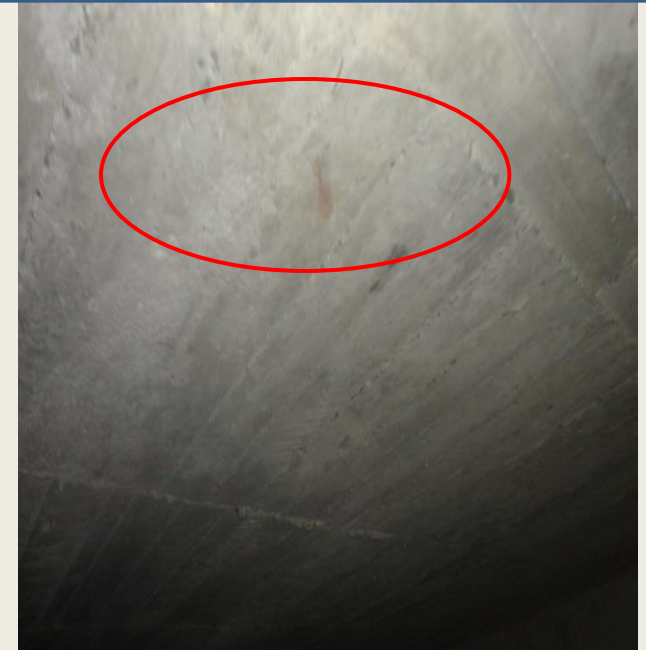
TANQUE DE ALMACENAMIENTO

TEMA -: Aceros expuestos losas tanques de almacenamiento

El acero de las armaduras se puede corroer si la alcalinidad del hormigón se reduce por carbonatación o si la pasividad de este acero es destruida por iones agresivos (generalmente cloruros). La corrosión del acero produce óxidos e hidróxidos de hierro, cuyo volumen es mucho mayor que el del hierro metálico original. Este aumento de volumen provoca tensiones radiales de estallido alrededor de las barras de armadura, y a consiguiente aparición de fisuras radiales localizadas. Estas fisuras radiales se pueden propagar a lo largo de la barra, provocando la formación de fisuras longitudinales (es decir, paralelas a la barra) o provocando el descascaramiento del hormigón. También se puede formar una Fisura ancha en un plano de barras paralelas a una superficie de hormigón y esto puede llevar a la fisuración laminar .

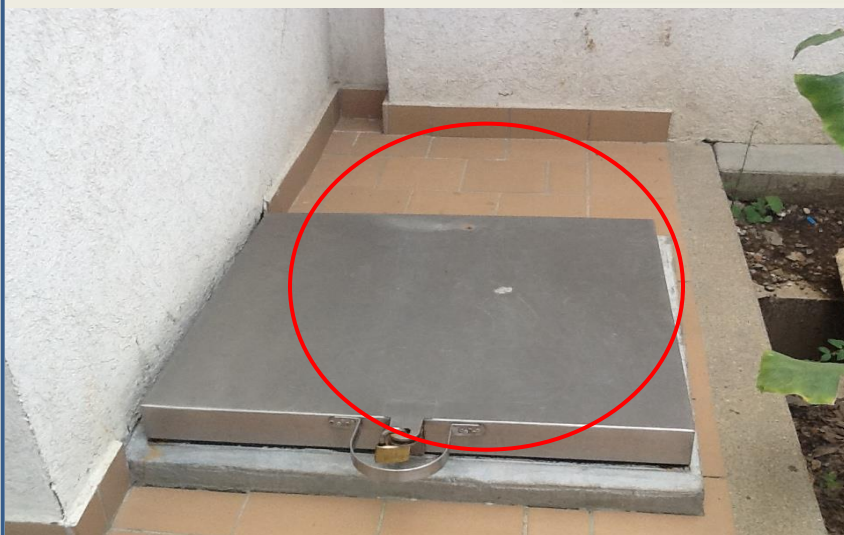
Falta de ventilación

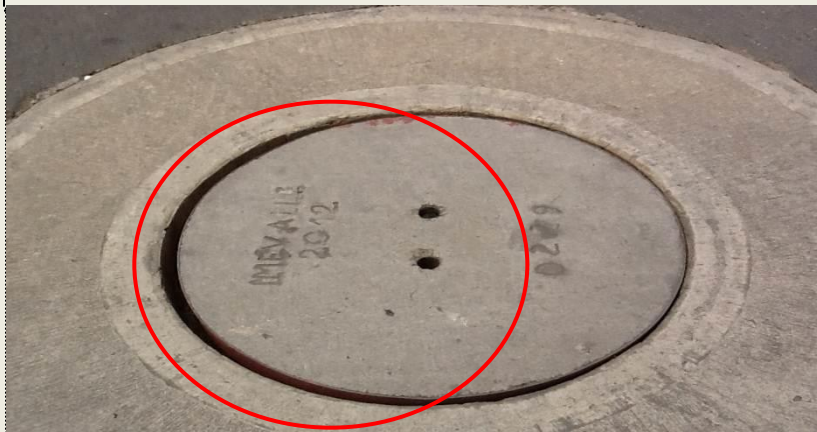
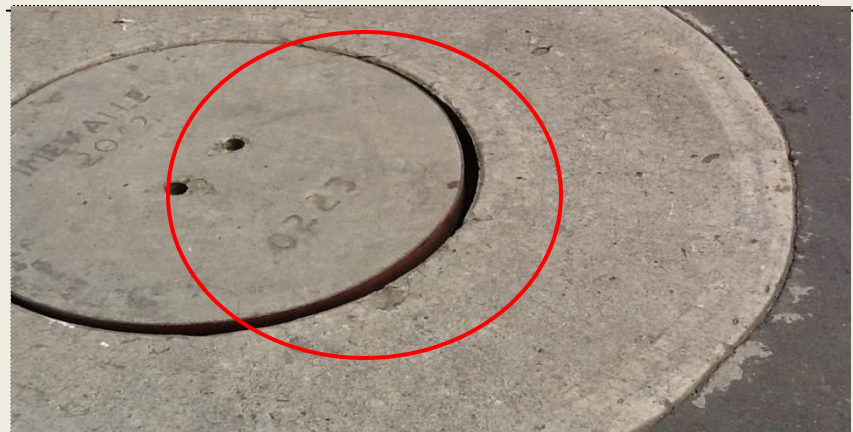
PROCESO AUDITADO SISTEMA: HIDRAULICO SUMIDEROS

**ASPECTOS A VERIFICAR: TAPAS SISTEMA SUMIDEROS FRACTURADAS
TRAMPAS INTERNAS TABIQUES NO OPERAN**

SUMIDEROS TAPAS SUMIDEROS Y CAMARAS QUEDARAN PERFECTAMENTE NIVELADAS . LAS CAJAS ELECTRICAS DEBEN TENER FILTRO EVACUACIÓN ALL

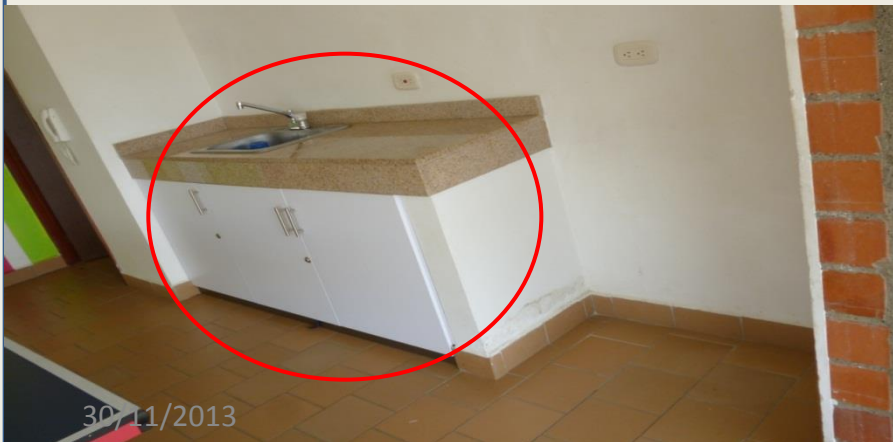
Las **roturas del material** :se originan como consecuencia inmediata del agotamiento de la capacidad de deformación del elemento constructivo, cuando sigue sometido a fuerzas externas, lo cual se facilita su fisura
