Informe interventoría No 2

Ref: Zona Humeda . Piscina Niños y Adultos

Objeto de la Propuesta: Establecer el Estado de la Piscina del Conjunto Residencial Peña Blanca

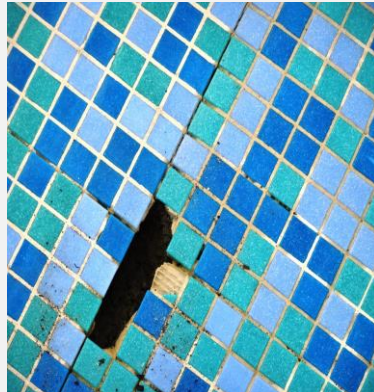
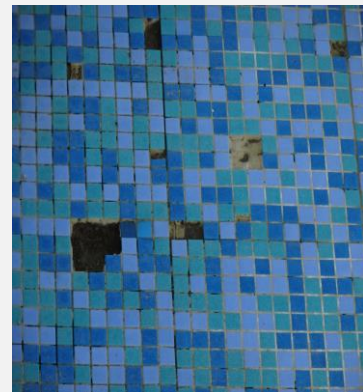
Artículo 6°. Vértices. Los vértices entre los muros y con el piso del estanque o estructura similar de las piscinas, deben ser redondeados para evitar la acumulación de residuos y facilitar la limpieza.

- ✚ No presenta media caña interna la piscina No cumplimiento del artículo No 6 de la resolución .
