| | INFORME DE INTERVENTORIA | Versión | Código | Página | PEÑABLANCA CASAS EN CONJUNTO RESIDENCIAL ETAPA I-II |

| NOMBRE DEL PROYECTO: | PEÑABLANCA CASAS EN CONJUNTO RESIDENCIAL ETAPA I-II |
| FECHA DEL REGISTRO FOTOGRÁFICO: | Noviembre – 07 - 2014 |

PISCINA:

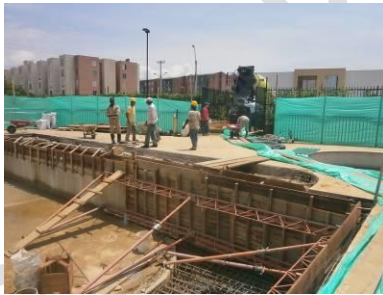
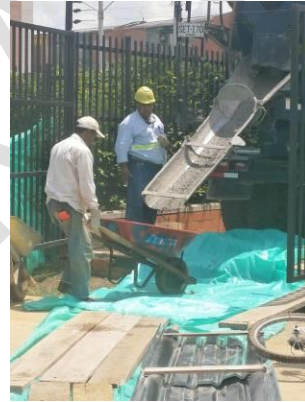
- Antes de iniciar el proceso de fundición se adecúan las áreas con la limpieza de la superficie de la losa y la aplicación del epóxico (Sikadur 32 Primer) para garantizar la adherencia del concreto nuevo al viejo.
