Asunto: **Informe sobre impermeabilización de terrazas.**

En la actualidad se encuentra en desarrollo el proyecto de Impermeabilización de las terrazas del Conjunto, terraza sobre el salón social, terraza sobre el gimnasio y terraza sobre la U.A.R., adicional a lo anterior, el proveedor como valor agregado, realizará el cambio de la fragua sobre la terraza de portería, la cual está deteriorada y causa humedades sobre la portería.

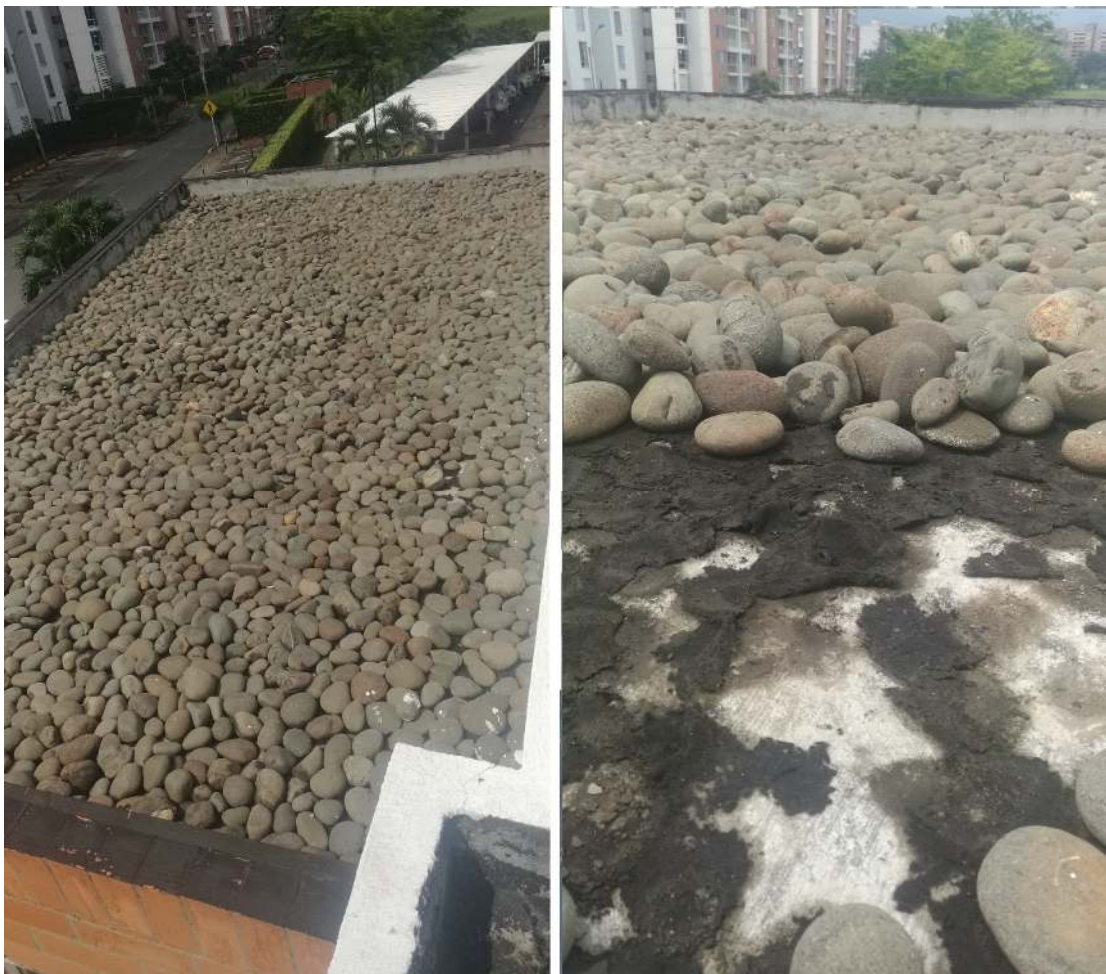
En las siguientes fotografías, se puede observar el estado anterior de la terraza sobre el gimnasio, la capa de impermeabilización se encontraba total mente deteriorada y cubierta por un capa de piedra de rio, esta última con el ánimo de evitar el calentamiento de la terraza.

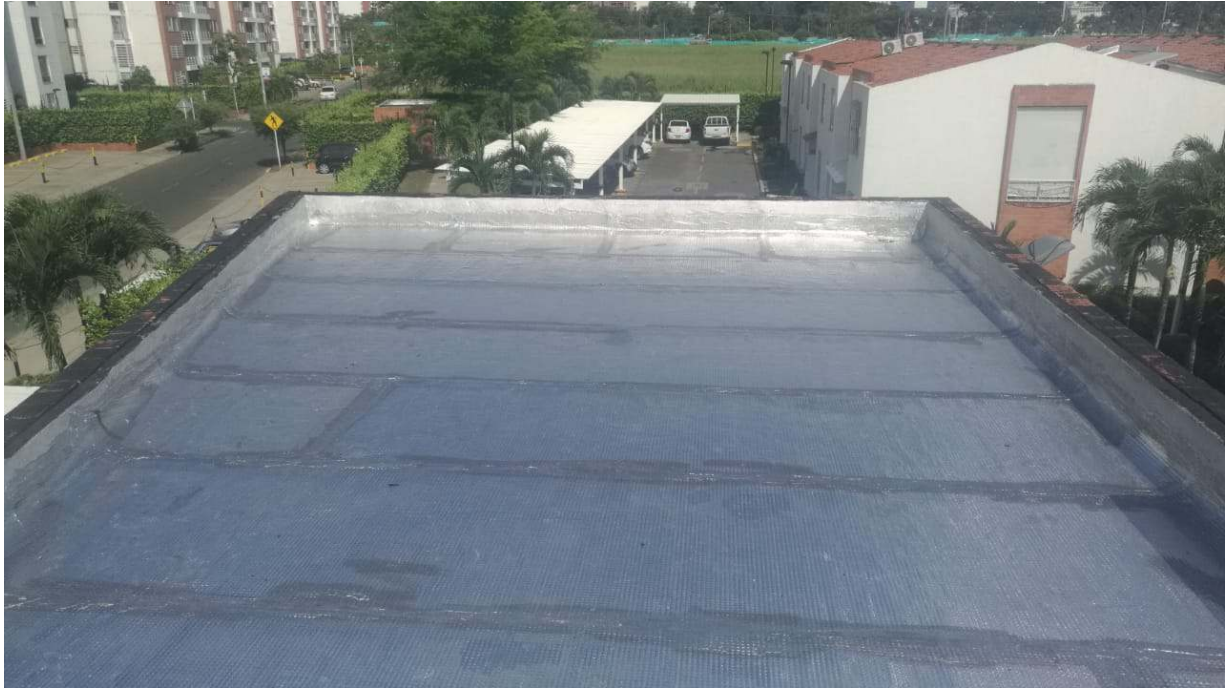
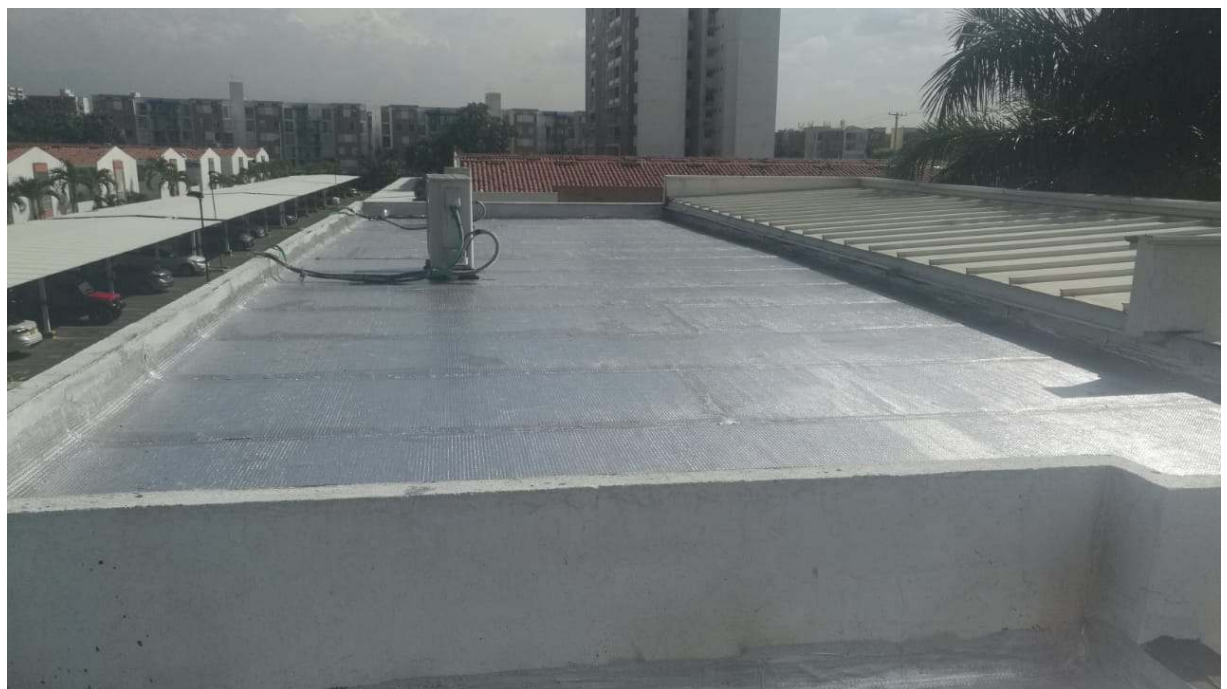
Se realizó la impermeabilización de estas áreas con un manto asfáltico, modificado con resinas especiales que le confieren mayor elasticidad, plasticidad y durabilidad a la intemperie.

Adicionalmente se encuentra recubierto con una capa de foil de aluminio, el cual repele los rayos del sol, logrando reducir la temperatura sobre la superficie.
