Soluciones Metalmeccanicas JH

Peña blanca casas conjunto residencial

COTIZACIÓN

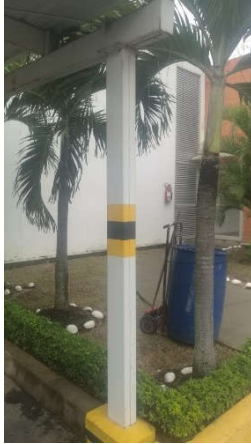
COLUMNA TIPO CAJÓN, da soporte de la estructura del techo, elaborada por dos perlines soldados entre sí, se debe incluir dos franjas de color amarillo y una franja de color negra como se muestra en la fotografía.

En los parqueaderos individuales se encuentran 33 unidades de una longitud promedio de 2.15mt, cada una de ellas cuenta con dos caras de 0,15cm y dos caras de 0,10cm., también se encuentran otras 33 unidades de una longitud promedio de 2.38mt, cada una de ellas cuenta con dos caras de 15cm y dos caras de 10cm.

En los parqueaderos dobles se encuentran 48 unidades de una longitud promedio de 2.30mt, cada una de ellas cuenta con dos caras de 0,15cm y dos caras de 0,10cm., también se encuentran otras 24 unidades de una longitud promedio de 2.45mt, cada una de ellas cuenta con dos caras de 15cm y dos caras de 10cm.

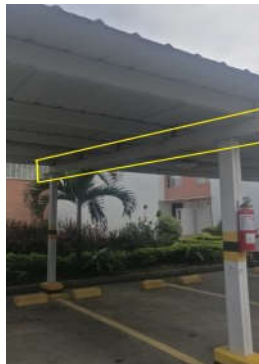
LAS ALFARDAS sirven de soporte a los perlines que soportan la estructura del techo del parqueadero, se encuentran sostenidas por las columnas y están elaboradas por dos perlines soldados entre sí.

En los parqueaderos individuales se encuentran 33 unidades de una longitud promedio de 4.40mt, cada una de ellas cuenta con dos caras de 0,15cm y dos caras de 0,10cm

En los parqueaderos dobles se encuentran 24 unidades de una longitud promedio de 9.40mt, cada una de ellas cuenta con dos caras de 0,15cm y dos caras de 0,10cm
